Tilstandsrapport

Fritidsbolig

Sandbakkvegen 157, 2233 VESTMARKA

Befaringsdato: 13.05.2025

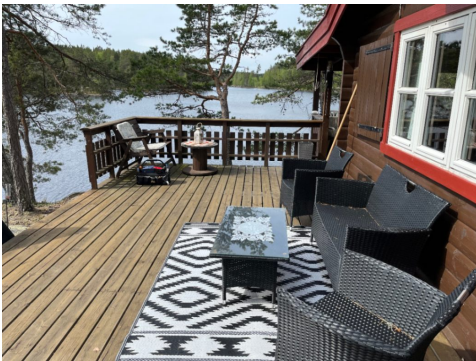
Terrasse.

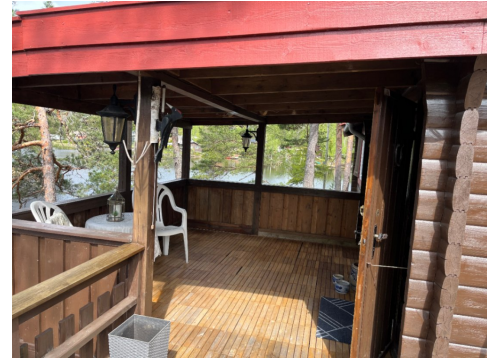
TG 3 Veranda

Overbygget veranda.

Søyler med råte må skiftes da de har bærende funksjon, viktig med god lufting i nedkant av søyler.

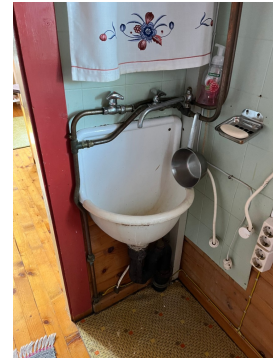
Vannrør av kobber til utslagsvask.

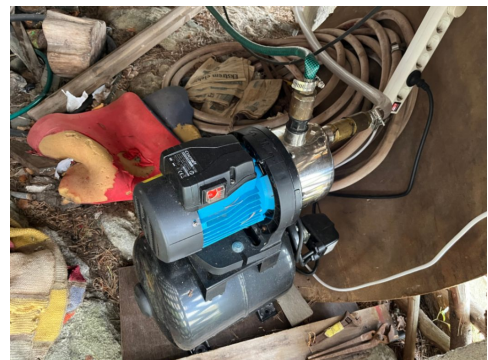
Vannpumpe under veranda.

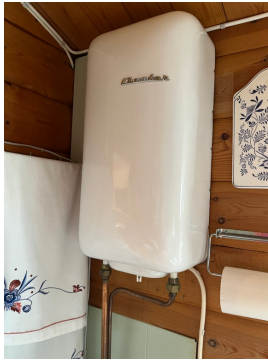
- Det er ikke behov for utbedringstiltak siden tanken fungerer i dag, men ut ifra alder kan skader plutselig oppstå på eldre tanker.

Vegghengt bereder.

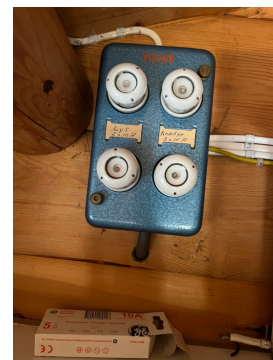
Sikringer på vegg.

Kostnadsestimatet i denne rapporten er kun estimert ut fra hva en el-kontroll kan koste, for utbedring av eventuelle avvik og oppgraderinger vil det tilkomme ytterligere kostnader.
