Fagerliveien 2, 1920 SØRUMSAND

**Innholdsrik familiebolig med  
dobbelgarasje, 2 bad, 2 stuer,  
hobbyrom og godkjent  
utleieleilighet. Flott beliggenhet!**

| Tilstandsrapport ..... | 61 |

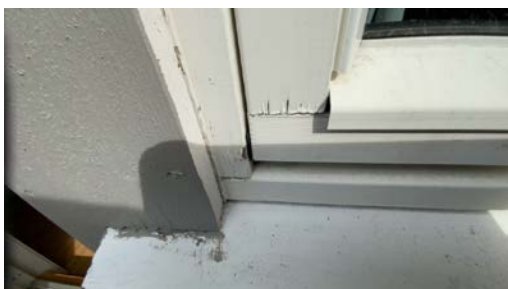
Vinduer bærer preg av noe manglende vedlikehold og med tanke på alder, er gummipakninger sprøe og punktering kan være en mulighet.

- Det må foretas lokal utbedring.

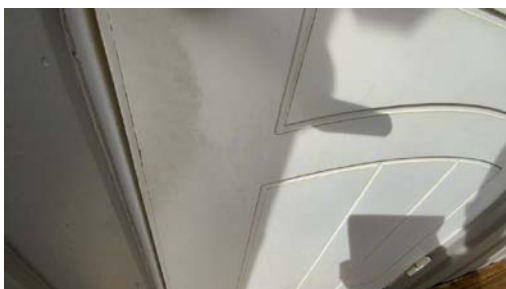
Male og sparkle dør. Det er ingen konsekvens for funksjon.

- Det må foretas lokal utbedring.

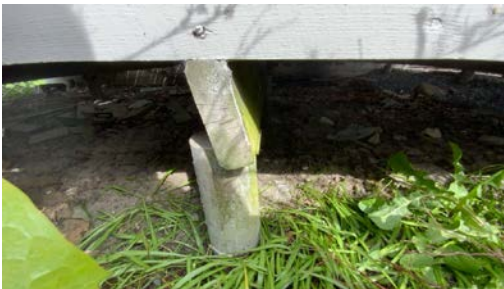
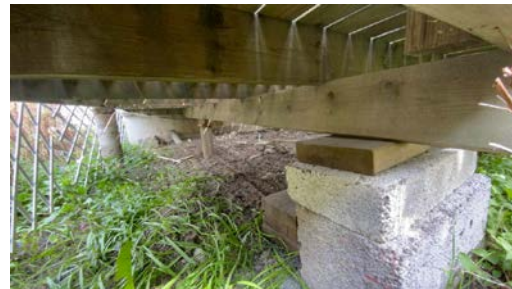
Bjelker som har vridd seg bør rettes opp for tilfredsstillende bæringsevne over tid. Dette kan også komme av at punktfundament har beveget seg over tid og at det også må retts opp noe i punktfundamenter.

- Det er ikke krav om utbedring av rekkverkshøyde opp til dagens forskriftskrav.
- Lokal utbedring må utføres.

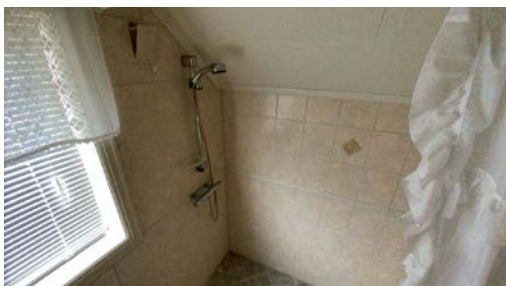
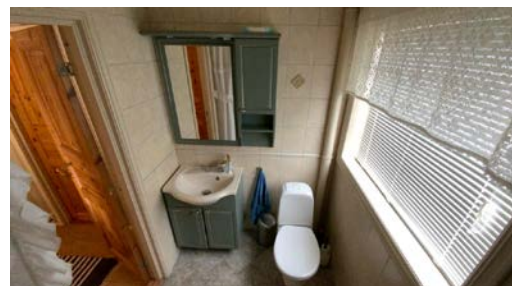
## 2. ETASJE > BAD

- Det er vindu/dør med ikke fuktbestandige materialer i våtsonen (ved vask, dusj, badekar, osv.), løsningen eller byggematerialet er uegnet.

- Dersom det ikke gjøres tiltak, kan dette medføre oppfukning, oppsvelling og forringelse av materialer over tid og fuktskader på tilstøtende konstruksjoner.
- Uegnede materialer må fuktbeskyttes/utskiftes.

De fleste vannskader i våtrom skyldes utettheter rundt gjennomføringer i gulv og vegg, samt manglende fall til sluk (Veiledning til byggt teknisk forskrift, § 13-15). Et vindu i våt sone kan være utsatt for vannsprut og fuktighet, noe som kan føre til lekkasjer hvis det ikke er riktig installert og forseglet.

- Selv om bom eller hullid ikke alltid er et umiddelbart problem, bør det overvåkes nøye for eventuell utvikling i sprekker i flisfuger e.l., oppstår dette må en foreta tiltak for å begrense utviklingen.
- Til tross for avviket i fall/høydeforskjell til sluk, vil gulvet fortsatt kunne lede vann mot sluket, men med redusert effektivitet. Dette kan potensielt øke risikoen for vannansamling i enkelte områder av badet.

- Løsningen/utførelsen rundt rørgjennomføringer gir fare for fukt inn i konstruksjoner.
  - Våtrommets tettesjikt/membran står foran utbedring/utskiftning.
  - Det er viktig å merke seg at levetiden til en membran varierer basert på kvalitet, installasjon og bruk. Eldre membraner kan bli sprø og sprekke opp, noe som fører til at de mister sin vanntettende funksjon. Dette kan resultere i vannlekkasjer gjennom vegger og gulv og fuktskader.
- En utett membran kan føre til vanninntrenging i bygningskonstruksjonen, noe som kan forårsake omfattende skader på gulv, vegger og underliggende strukturer.

Det er viktig å bruke materialer som tåler fuktighet og vannsprut. Vinduet bør være laget av materialer som ikke tar skade av vann, og det bør være godt forseglet for å forhindre vanninntrenging.

Kostnadsestimat: 10 000 - 50 000

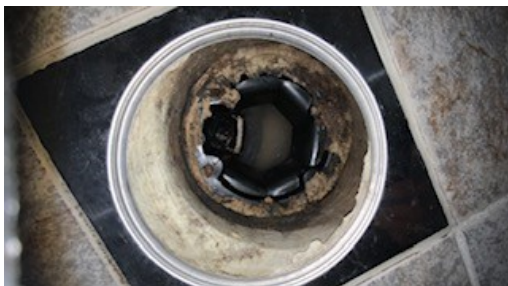
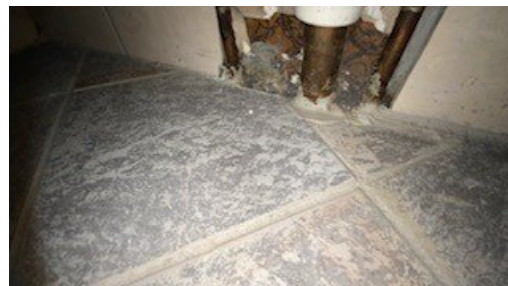
## KJELLER > VASKEROM

- Manglende oppgradering av våtrommet medfører høy risiko for at konstruksjonene ikke vil tåle vanlig bruk av vann eller lekkasjer. Dette kan føre til fuktskader på tilstøtende konstruksjoner.

Vaskerommet anses å fungere som tiltenkt ut fra datidens krav. Tg er gitt med tanke på dagens forskrift og krav til vurdering for våtrom. Rommet må renoveres ut fra dagens krav for å lukke avviket.

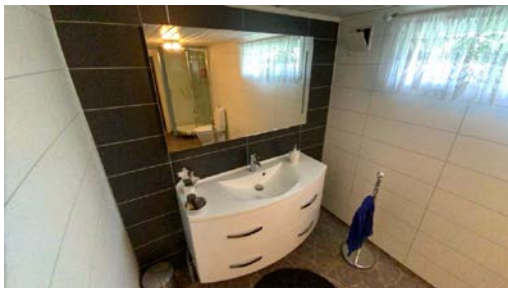
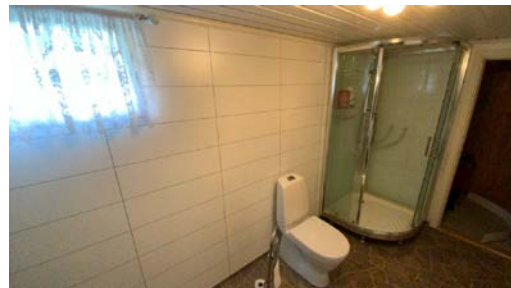
## KJELLER > BAD

- Det er påvist at høydeforskjell fra topp slukrist til gulv/synlig topp membran ved dørterskel er mindre enn 25 mm.
- Det er påvist avvik i fallforhold til sluk i forhold til krav i forskrift på byggetidspunktet.
- Krav til fall er ikke oppfylt og gulvet er tilnærmet flatt (har ikke motfall).

- Utettheter i tettesjiktet på våtrommet kan føre til fuktskader i bakenforliggende konstruksjoner dersom det ikke blir foretatt tiltak på våtrommets tettesjikt.

Det må fjøres avretting av gulv med tilfrdsstillende fall for å lukke avviket.

Vinylbelegg rundt rør som kommer opp av gulvet må utbedres slik at det er tett rundt rørene.

**Kostnadsestimat: 10 000 - 50 000**

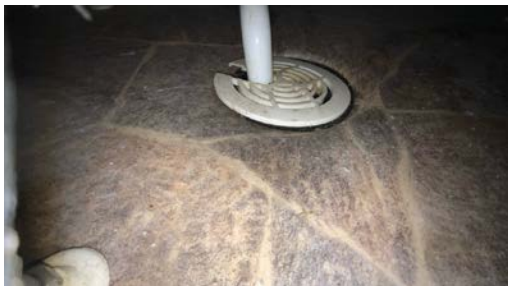
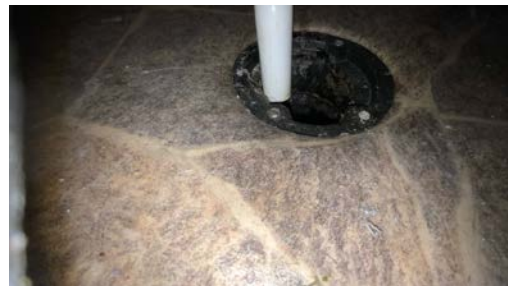
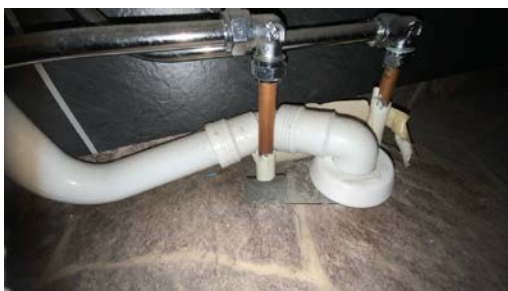
## KJELLER > BAD

- Den valgte konstruksjonsutforming gir økt fare for skader.

- Elektrisk avtrekksvifte bør monteres for å lukke avviket.

- De påviste skader må utbedres.
