# Tilstandsrapport

Fritidsbolig

Kvernevassvegen 171, 4540 ÅSERAL

Befaringsdato: 06.08.2025

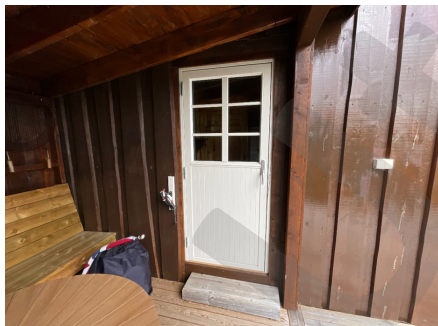
## TG 1 Dører

Bygningen har ytterdører i tre og malt balkongdør i tre. Ytterdør og verandadør er funksjonstestet for heng i hengsler og tetting, uten å finne nevneverdig avvik. Årlig justeringer av dører må forventes.

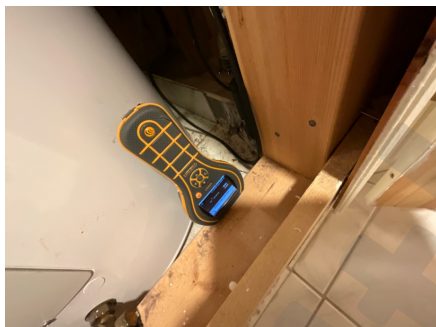
### TG 0 Tilliggende konstruksjoner våtrom

Hulltaking er ikke foretatt da det er tilgang på baksiden av panelet i boden. Fuktkvotemåling (vekt%) i konstruksjonen ble målt til under 6.

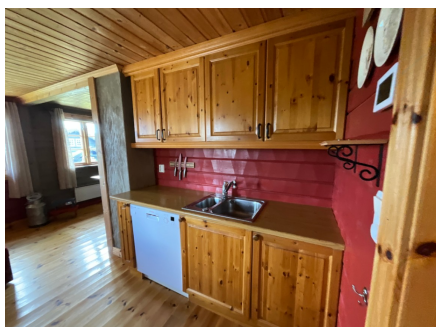
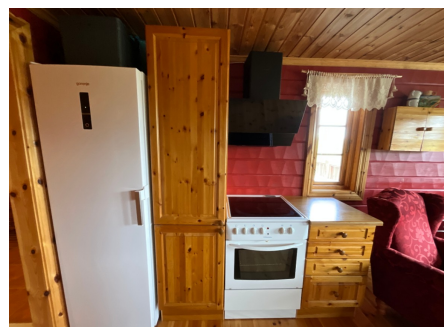
### TG 1 Overflater og innredning

Kjøkkenet har innredning med profilerte fronter. Benkeplaten er av laminat. Mindre bruksmerker må forventes.
