# Tilstandsrapport

Fritidsbolig

Kvernevassvegen 171, 4540 ÅSERAL

Befaringsdato: 06.08.2025

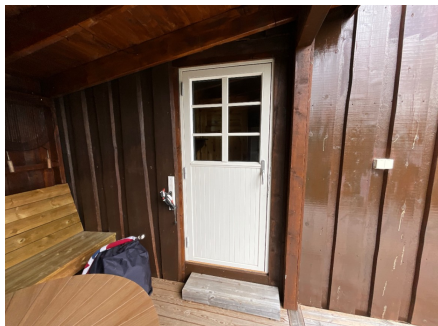
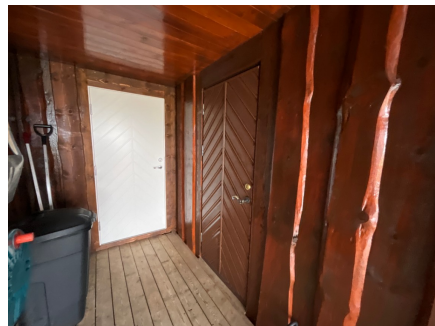
Ytterdør og verandadør er funksjonstestet for heng i hengsler og tetting, uten å finne nevneverdig avvik.

Årlig justeringer av dører må forventes.

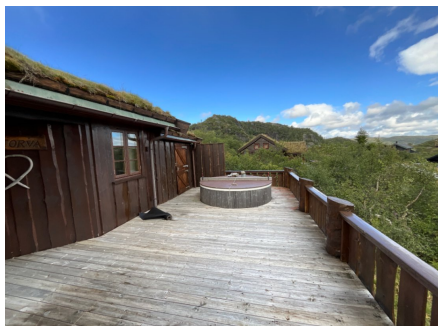
## TG 2 Balkonger, terrasser og rom under balkonger

Veranda med utgang fra stue. Dekke av terrassebord.

Oppretting om ønskelig, sannsynligvis levere terrassen litt med årstidene.

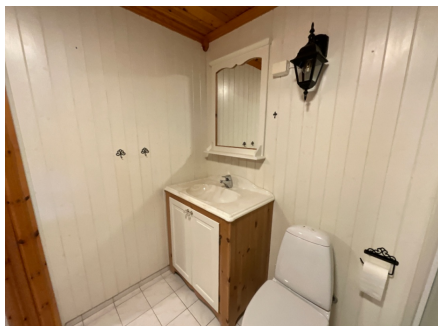
- Uten membran/tettesjikt er det høy risiko for at vann trenger gjennom konstruksjonene og kan medføre fuktskader.

Kostnad må sees i sammenheng med de andre avvikene i rommet.

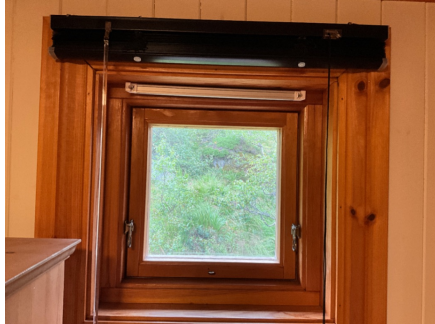
- Elektrisk avtrekksvifte bør monteres for å lukke avviket.
- Dårlig ventilasjon på et våtrom kan føre til alvorlige konsekvenser som fuktskader og muggvekst.

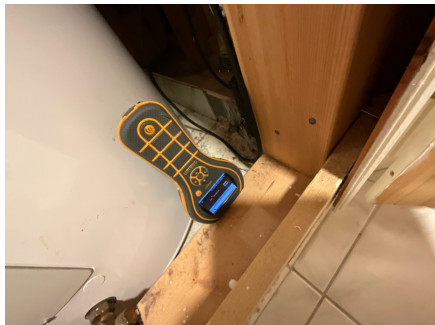
### TG 0 Tilliggende konstruksjoner våtrom

Hulltaking er ikke foretatt da det er tilgang på baksiden av panelet i boden. Fuktvotemåling (vekt%) i konstruksjonen ble målt til under 6.

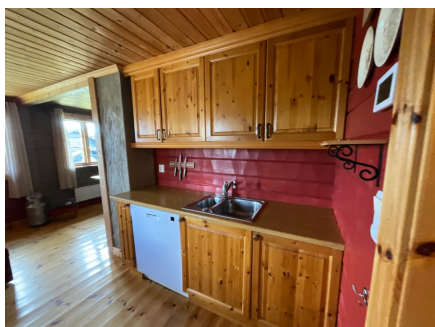
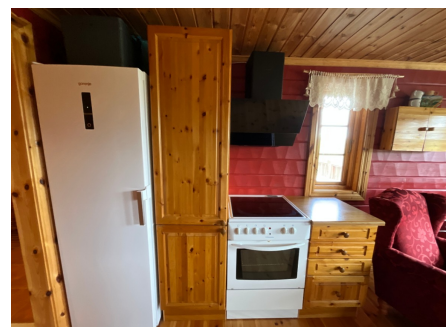
### TG 1 Overflater og innredning

Kjøkkenet har innredning med profilerte fronter. Benkeplaten er av laminat. Mindre bruksmerker må forventes.

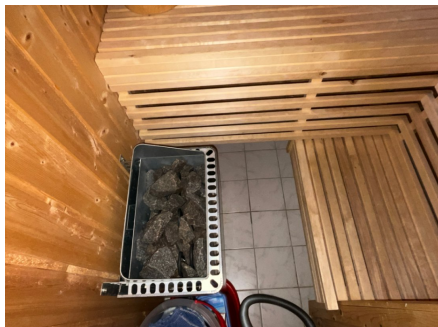
- Det er ikke behov for umiddelbare utbedringstiltak, men ut ifra alder kan svikt lett oppstå.

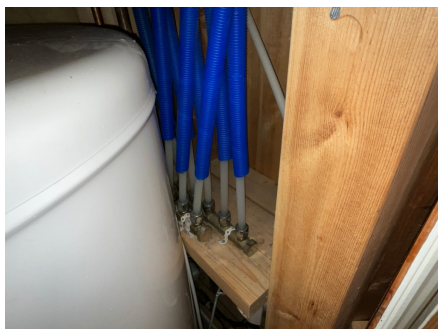
- Det er ikke behov for utbedringstiltak siden anlegget fungerer i dag, men ut ifra alder kan skader plutselig oppstå på eldre anlegg.

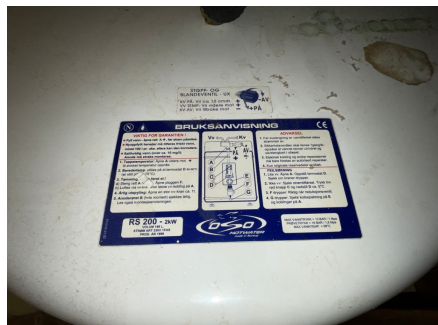
- Det er ikke behov for utbedringstiltak siden tanken fungerer i dag, men ut ifra alder kan skader plutselig oppstå på eldre tanker.
