Tilstandsrapport

Bjørn Bondes vei 109, 1253 OSLO

Befaringsdato: 07.03.2025

REKKEHUS

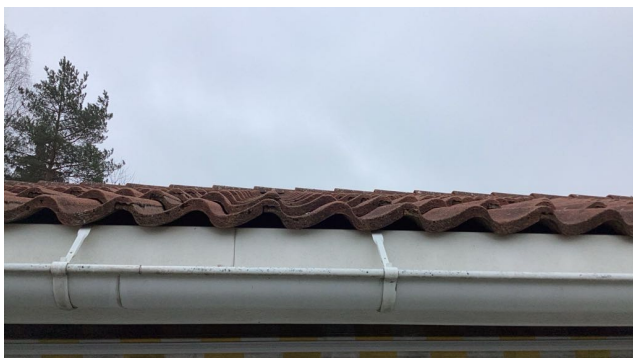
Nedløp og beslag

Nedløp og beslag: Nedløpene er installert og leder regnvann fra takrenner ned til bakkenivå. Vannet ledes ut på tomten, men ett av nedløpene leder vann til boden, som kan være utsatt for fuktskader. Beslagene er montert i henhold til standard. Nedløpene er ikke fri for blokkeringer som løv, kvister og annet rusk

Vedlikehold: Regelmessig vedlikehold av nedløp og beslag er avgjørende for å sikre deres funksjonalitet. Dette inkluderer rensing av nedløp for løv og annet rusk, samt inspeksjon og reparasjon av eventuelle skader. Det anbefales å gjennomføre en årlig inspeksjon av nedløp og beslag for å identifisere og utbedre eventuelle problemer i tide. Takrennene bør også renses. På befaringsdagen ble det observert en del løv i takrennen over inngangen, som bør rengjøres.

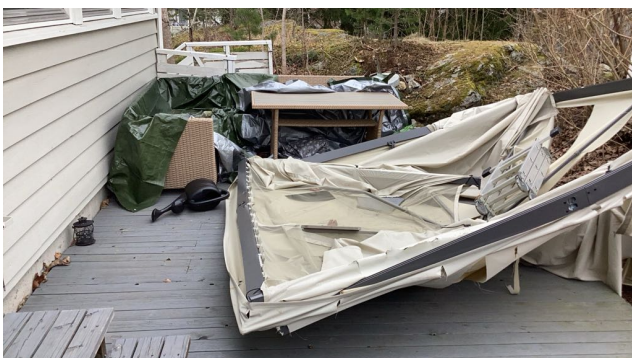
Markterrasse tilgang fra kjøkkenet.

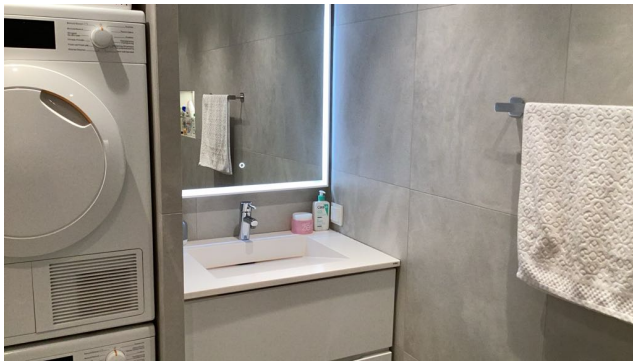
! TG 2 Overflater vegger og himling

- Gjennomføre ytterligere undersøkelser og foreta utbedring av skade.

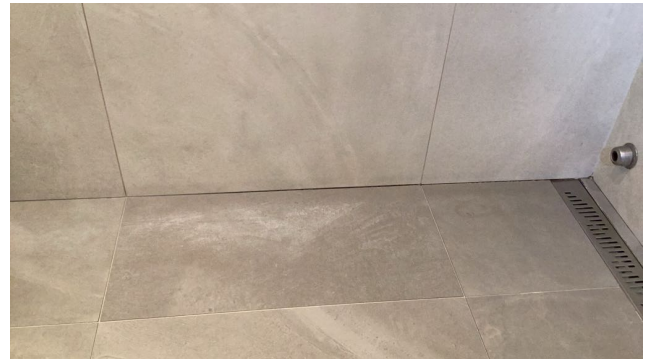
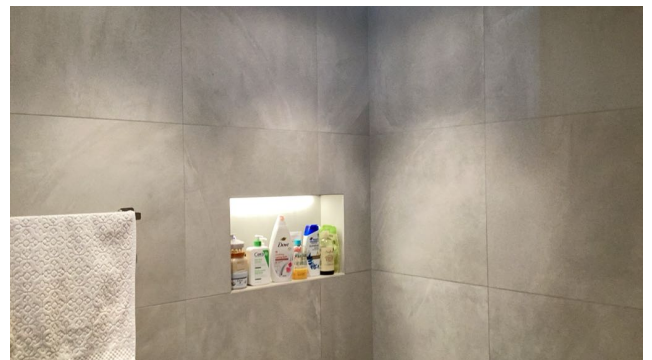
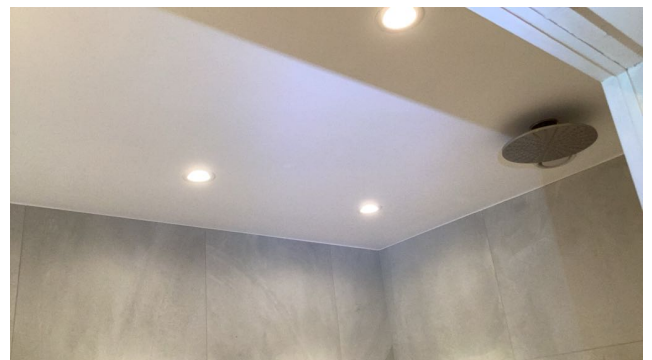
! TG 2 Overflater Gulv

- Fuger bør skiftes ut.

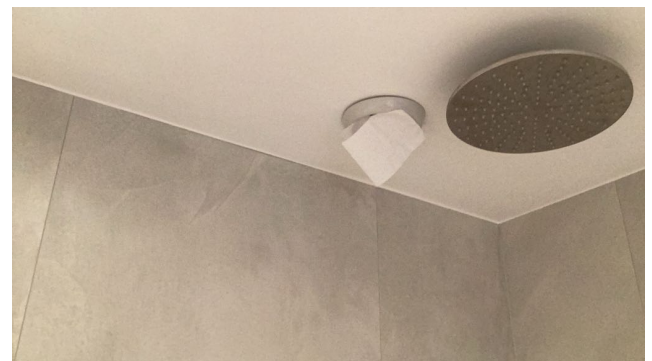
Avtrekk testet med papir

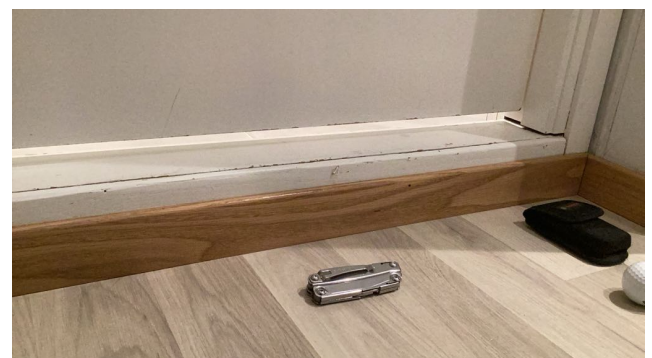
Tilluft under dør.

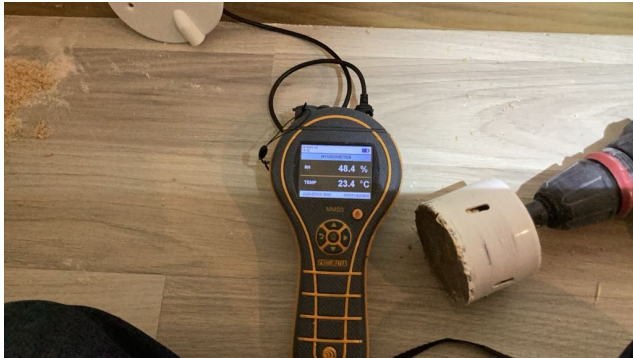
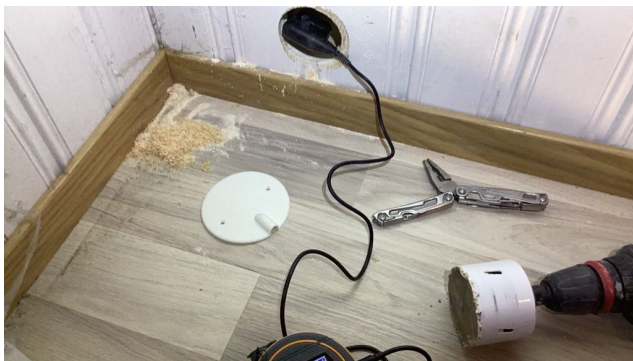
Hulltaking (73 mm.) er foretatt fra gang uten å påvise unormale forhold. Det er utført fuktmåling, visuelt sett etter misfarging og luktet etter mugglukst. Det er ikke avdekket misfarging eller merkbar fukt.

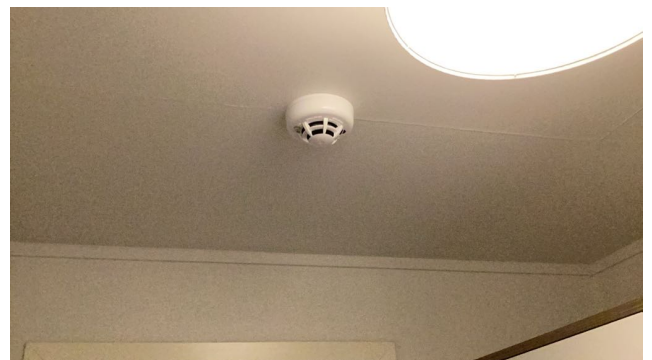
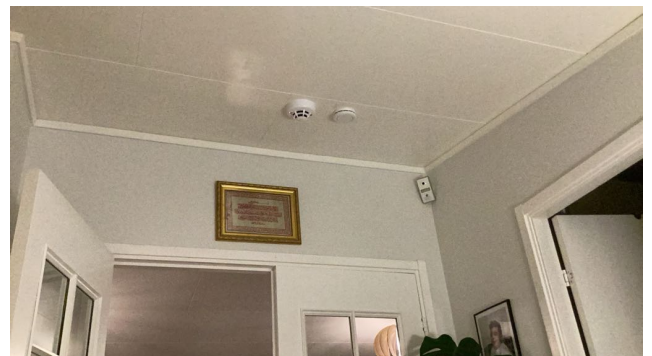
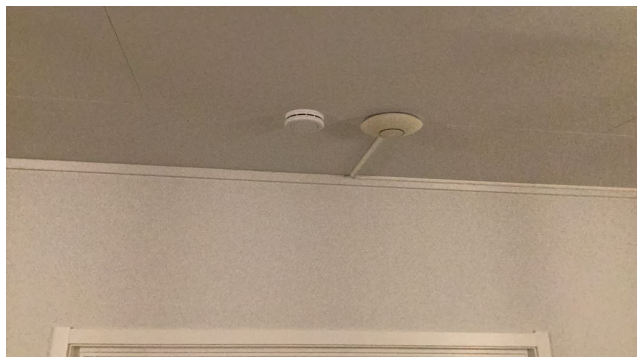
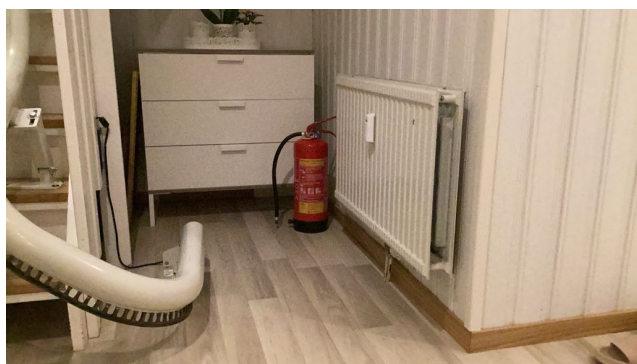
Tilstandsgraden er vurdert ut fra den forenklede og begrensede kontrollen. Det kan være feil og mangler ved branntekniske forhold som en slik forenklet undersøkelse i

1. Er det mangler for brannslukningsutstyr i boligen iht. forskriftskrav på søknadstidspunktet, men minst Byggeforskrift 1985?
Nei
2. Er det skader på brannslukningsutstyr eller er apparatet eldre enn 10 år?
Nei
3. Er det mangler på røykvarsler i boligen iht. forskriftskrav på søknadstidspunktet, men minst Byggeforskrift 1985?
Nei
4. Er det skader på røykvarslere?
Nei
