Bjørn Bondes vei 109, 1253 OSLO

Tilstandsrapport

Befaringsdato: 07.03.2025

Rapportdato: 24.03.2025

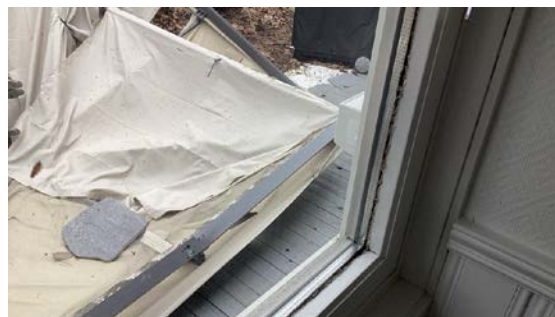
- Det er påvist at enkelte vinduer er vanskelig å åpne/lukke.
- Det er påvist avvik rundt innsetningsdetaljer.

Limet på vinduskarmen gir etter.

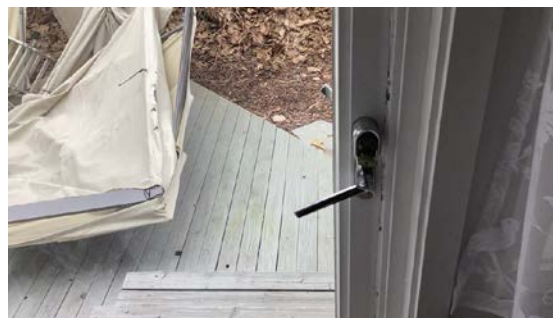
Låsemekanismen og dørhåndtaket på døren til markterrassen fungerer ikke tilfredsstillende, verken når det gjelder lukkefunksjonalitet eller låsefunksjonalitet. Dette kan påvirke både sikkerheten og brukervennligheten av døren. Det anbefales at nødvendige reparasjoner utføres snarest for å sikre at døren fungerer optimalt og for å forhindre ytterligere slitasje eller skader.

Låsen på døra bør justeres.

Hele låsekassen og dørhåndtak på repareres.

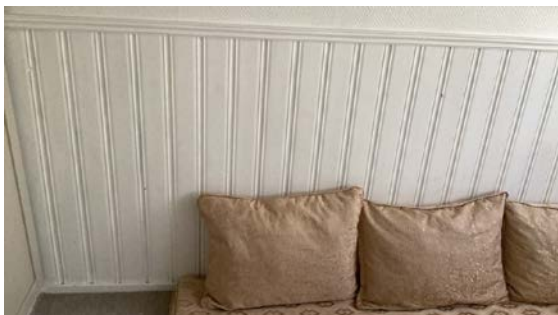
Panel i soverommene: Panelet i soverommene har sår som bør utbedres for å opprettholde rommenes estetiske utseende. Slike skader kan skyldes vanlig slitasje eller mindre uhell, og det anbefales å reparere dem snarest for å forhindre ytterligere forringelse.

merker på panel i soverommet.

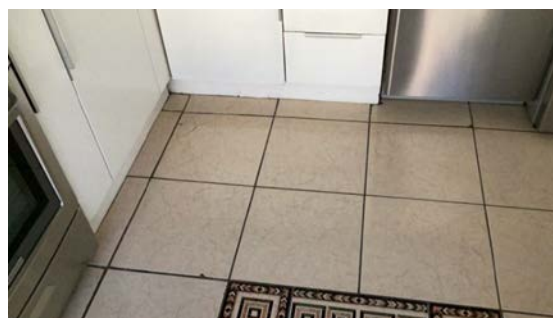
TG 3 Kjøkkengulvet

Gulv: Enkelte av flisene på gulvet trenger fuging. Disse flisene er knust, har sprekker og mangler fuging. Skadene er spesielt synlige ved vasken på kjøkkenet, hvor flisene har vært utsatt for høy belastning. Resten av overflatene har ikke behov for utbedring. Merk at tilstanden på overflatene under teppene er ukjent. Det er viktig å reparere eller skifte ut disse flisene for å opprettholde både estetikken og funksjonaliteten til gulvet.

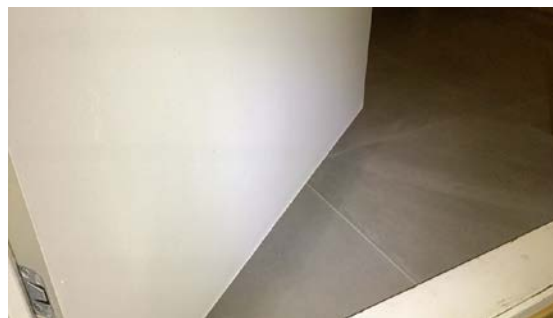
Svelling baderomsdør.

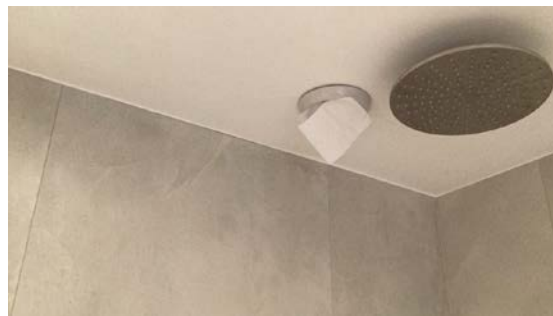
Avtrekk testet med papir

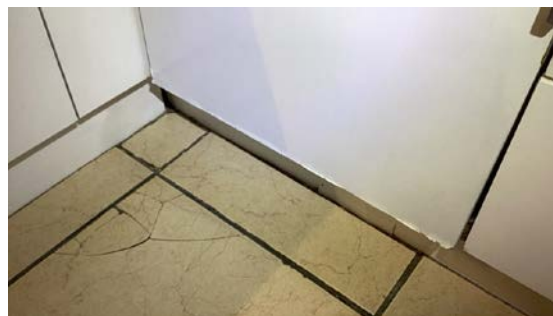
svelling

Utskiftning/utbedring av kjøkkenet må påregnes.
