# Tilstandsrapport

Enebolig

Kystveien 567, 4815 SALTRØD

Befaringsdato: 10.08.2025

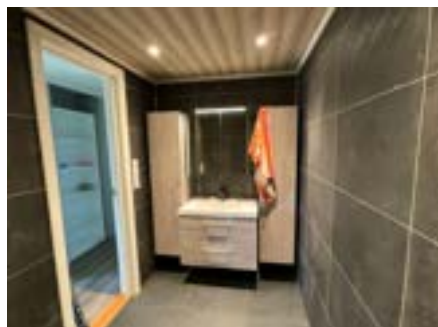
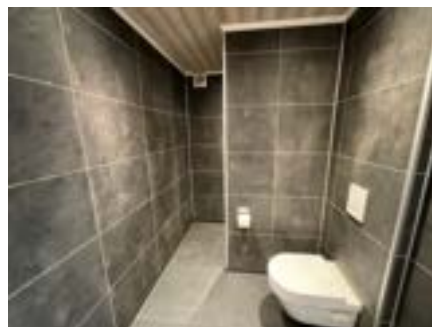
## 1.ETASJE > BAD

### Overflater vegger og himling

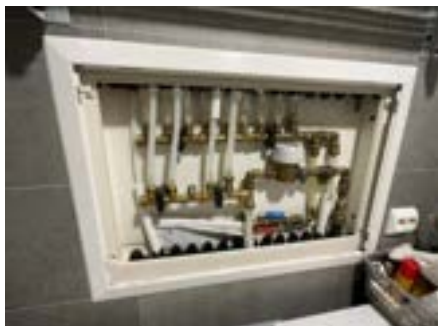
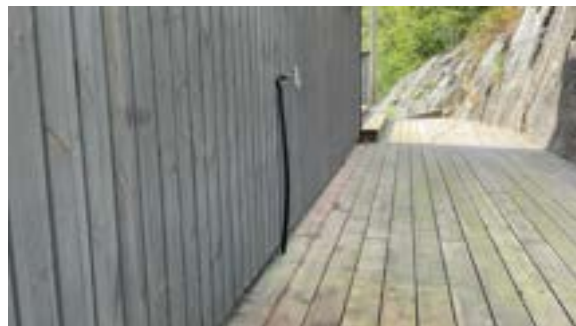
## **Avløpsrør**

Synlige avløpsrør i plast. I følge forrige eier ble innvendige avløpsrør skiftet siden overtakelse i 2010

Anbefaler å kontakte forhandler / servicepersonell for rekvirering av service og informasjon om fremtidige service og vedlikeholdsintervaller.
