Kystveien 567, 4815 SALTRØD

**Totalrenovert enebolig - Idyllisk  
utsikt mot Tromøysund - Store  
terrasser - Dobbel carport**

# Totalrenovert enebolig - Idyllisk utsikt mot Tromøysund - Store terrasser - Dobbel carport

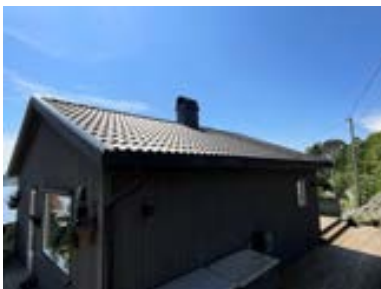
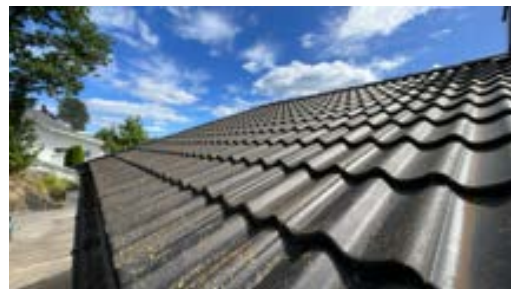
Takrenner og nedløp i stål eller aluminum.  
Fallforhold i renner er ikke vurdert.  
Pipebeslag i plastbelagt stål.

Rense nedfall i takrenner for å unngå tiltetting. Bulker i nedløpsrør er foreløpig av kosmetisk betydning. Eventuell ettermontering av snøfangere medfører at takkonstruksjonen tidvis utsettes for ekstra vektbelastning og innebærer at vesentlige snølaste må fjernes manuelt.

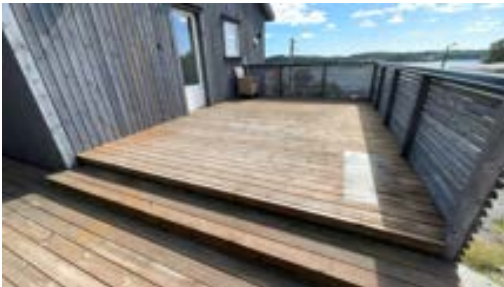
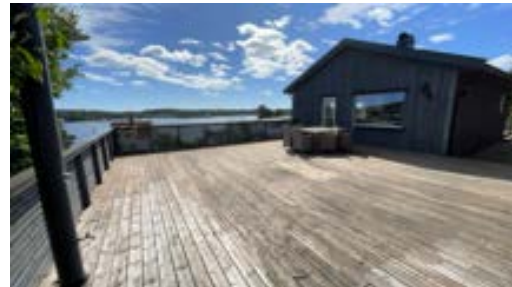
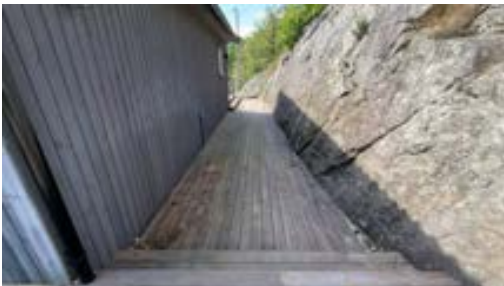
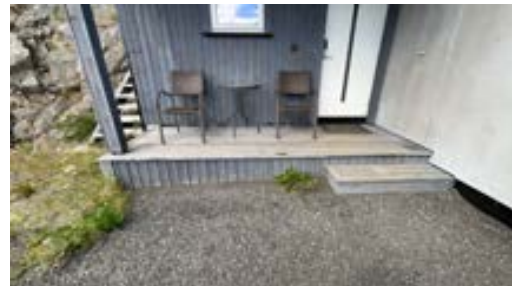
## TG 3 Utvendige trapper

Plassbygget tretrapp / rettløpstrapp i tilknytning til den sydvestlige siden.

Trappevanger står i nær kontakt med terreng og utsettes for direkte fuktbelastning.

- Rekkverk må monteres for å lukke avviket.

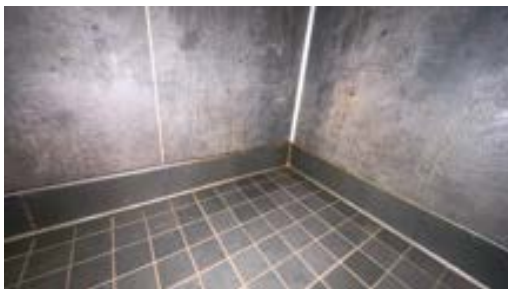
### TG 2 Overflater Gulv

- Det er påvist avvik i fallforhold til sluk i forhold til krav i forskrift på byggetidspunktet.

- Våtrommet fungerer med dette avviket.

• Til tross for avviket i fall/høydeforskjell til sluk, vil gulvet fortsatt kunne lede vann mot sluket, men med redusert effektivitet. Dette kan potensielt øke risikoen for vannansamling i enkelte områder av badet.

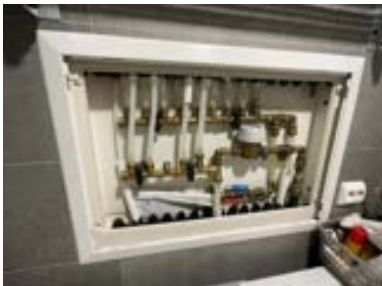
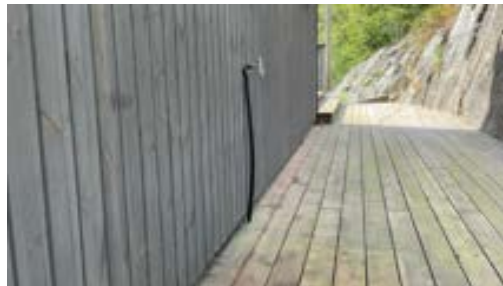
## TG 2 Avløpsrør

Synlige avløpsrør i plast. I følge forrige eier ble innvendige avløpsrør skiftet siden overtakelse i 2010

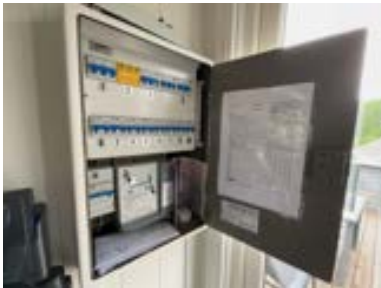
Ved forrige omsetning ble det fremlagt NEK-405-2 tilstandsanalyse av el-anlegget i boligen, 02.03.2023. Det foreligger ingen tilgjengelige opplysninger om påpekte avvik er rettet.

Anbefaler å kontakte Bravida for utfyllende informasjon om status vedrørende merknader.

Eventuell oppdatert tilstandsrapport på el-anlegget må rekvireres av el-takstmann.

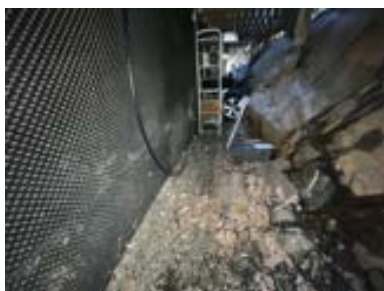
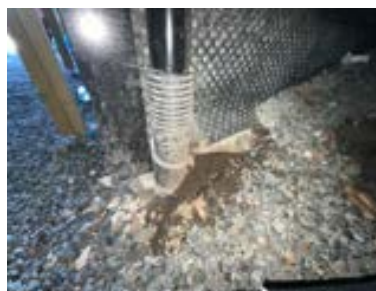
## TG 2 Grunnmur og fundamenter

Det ble registrert sprekker og manglende fuksperre i betonggulv mot grunnen. Betonggulver fra den aktuelle tidsperioden er erfaringsmessig utført uten fuksperre, armering og isolasjon. Plastøpte grunnmurer fra den aktuelle tidsperioden inneholder erfaringsmessig stor grad av kult og steinmasser og manglende eller begrenset grad av armering.

Det er ikke registrert behov for umiddelbare tiltak. Innvendige overflater mot støpte betonggulver må holdes under oppsikt.

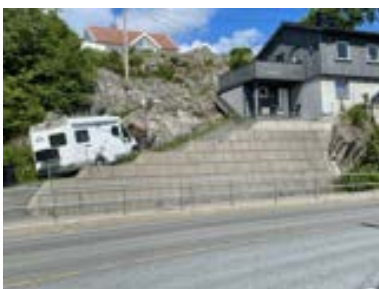
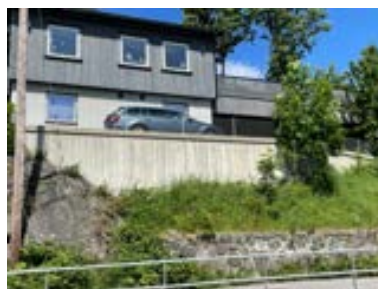
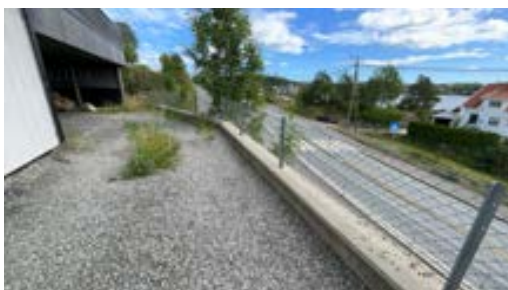
## TG 2 Terrengforhold

Tomten er opparbeidet i skrånende terreng med fjellterreng og delvis tilbakefylte på den nordlige siden.

Terrengforholdene må holdes under oppsikt. Eventuelle tiltak må vurderes i forhold til overvannstilsig i nedbørsperioder og perioder med overganger mellom frost og snøsmelting.
