Kystveien 567, 4815 SALTRØD

**Totalrenovert enebolig - Idyllisk  
utsikt mot Tromøysund - Store  
terrasser - Dobbel carport**

Befaringsdato: 10.08.2025

# Tilstandsrapport

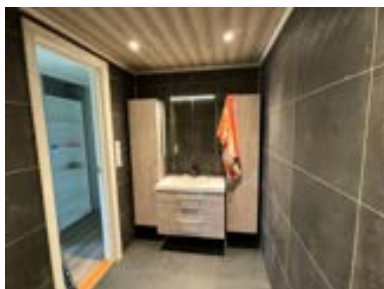
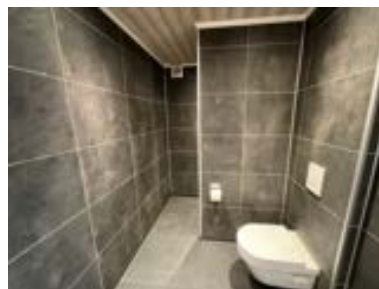
## 1.ETASJE > BAD

### TG 2 Overflater vegger og himling

Rens av fuger/overflater og rehabilitering av overgangsfuger.

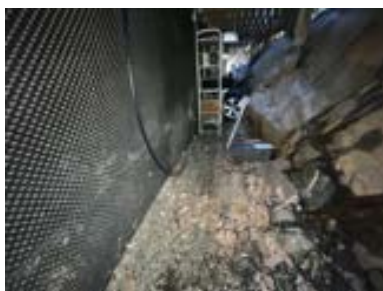
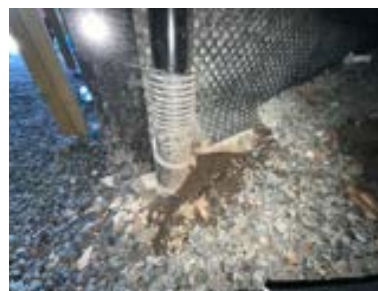
## TG 2 Grunnmur og fundamenter

Det ble registrert sprekker og manglende fuktsperre i betonggulv mot grunnen. Betonggulver fra den aktuelle tidsperioden er erfaringsmessig utført uten fuktsperre, armering og isolasjon. Plaststøpte grunnmurer fra den aktuelle tidsperioden inneholder erfaringsmessig stor grad av kult og steinmasser og manglende eller begrenset grad av armering.

Det er ikke registrert behov for umiddelbare tiltak. Innvendige overflater mot støpte betonggulver må holdes under oppsikt.

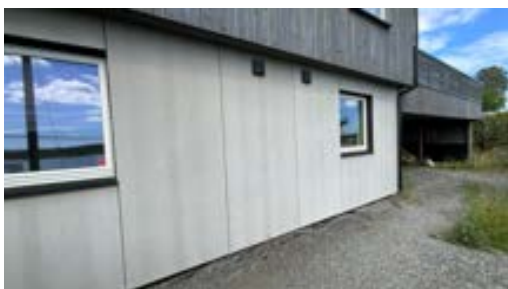
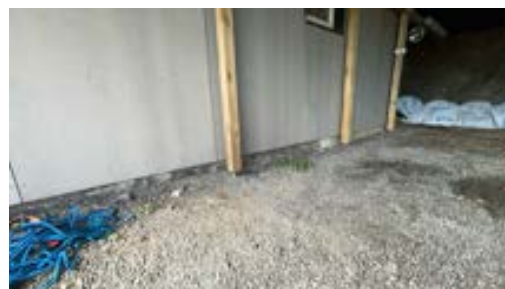
## TG 2 Forstøtningsmurer

Eventuelle tiltak i forhold til rekkverkshøyde og fallsikring ut over det som er etablert, må utføres på initiativ fra eier eller kjøper.

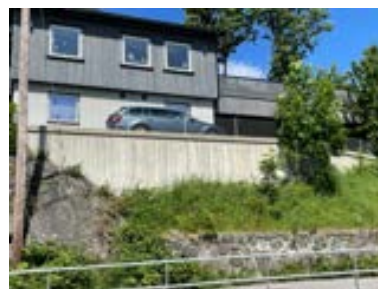
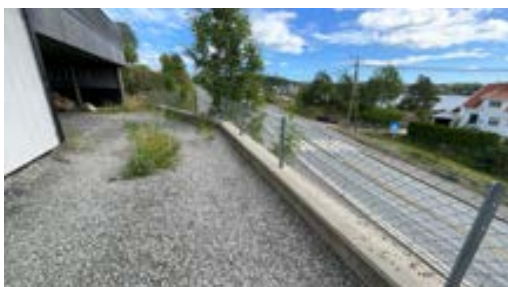
## TG 2 Terrenghold

Tomten er opparbeidet i skrånende terreng med fjellterreng og delvis tilbakefylte på den nordlige siden.

Terrengholdene må holdes under oppsikt. Eventuelle tiltak må vurderes i forhold til overvannstilsig i nedbørperioder og perioder med overganger mellom frost og snøsmelting.
