Tilstandsrapport

Enebolig

Elias Blix gate 15B , 2315 HAMAR

Befaringsdato: 06.03.2026

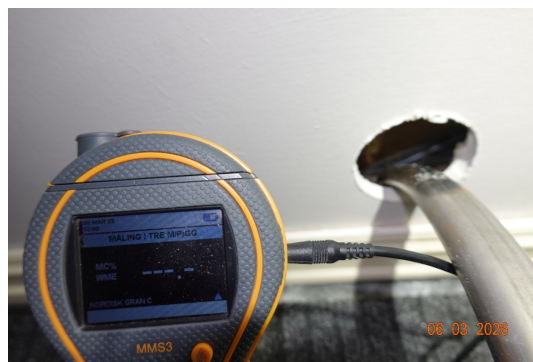
Hulltaking er foretatt nederst på delevegg mot våtsonen. Ved bruk av fuktmåler ble det ikke registrert unormale verdier.

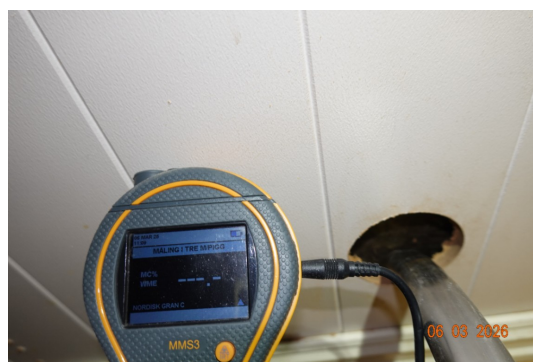
Hulltaking er foretatt nederst på delevegg mot våtsonen. Ved bruk av fuktmåler ble det ikke registrert unormale verdier.
