Elias Blix gate 15B, 2315 HAMAR

Tilstandsrapport

Befaringsdato: 06.03.2026

Rapportdato: 17.04.2026

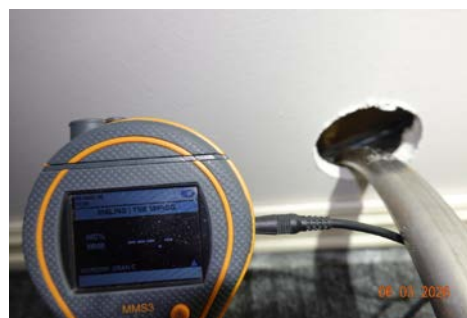
Hulltaking er foretatt nederst på delevegg mot våtsonen. Ved bruk av fuktmåler ble det ikke registrert unormale verdier.

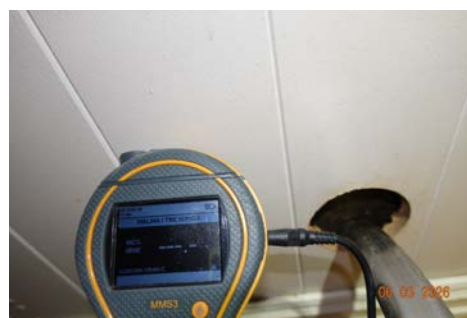
Hulltaking er foretatt nederst på delevegg mot våtsonen. Ved bruk av fuktmåler ble det ikke registrert unormale verdier.

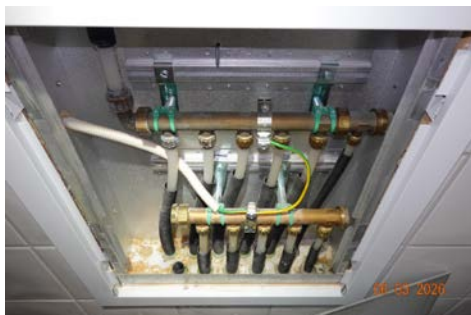
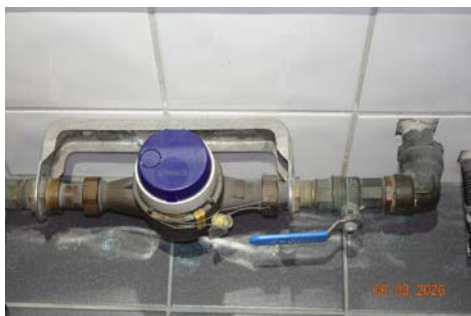
- Det må monteres tettemuffer i enden av varerørene.

Det bør monteres tettemuffer i enden av varerørene for å hindre vannskader ved eventuell lekkasje. Gjelder rør i rør under kjøkkenbenk. Rørkursene på rør-i-rør-systemet bør merkes for å sikre oversikt og forenkle vedlikehold og reparasjoner. Manglende merking kan føre til feil ved fremtidig arbeid og økt risiko for skader ved lekkasje.
