Tilstandsrapport

📍 Peter Jebsens veg 11, 5265 YTRE ARNA

Befaringsdato: 28.02.2025

Oppdragsnr.: 20932-1570

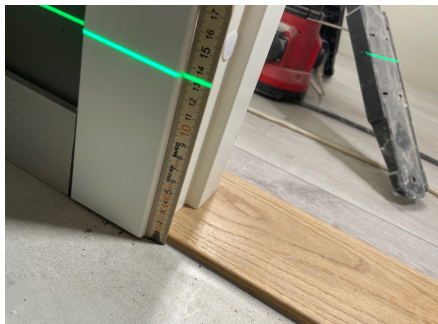
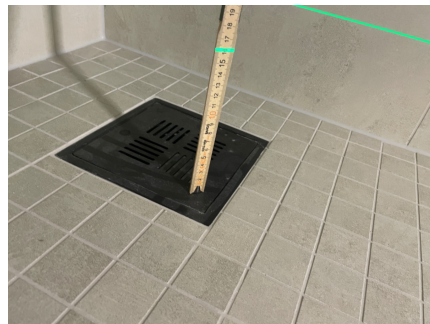
4. ETASJE > BAD 2 (5,9 M²)

TG 0 Sluk, membran og tettesjikt

Sanitærutstyr og innredning er visuelt kontrollert uten å avdekke avvik. Nytt sanitærutstyr og innredning.

Nye overflater. Det ble ikke registrert avvik.

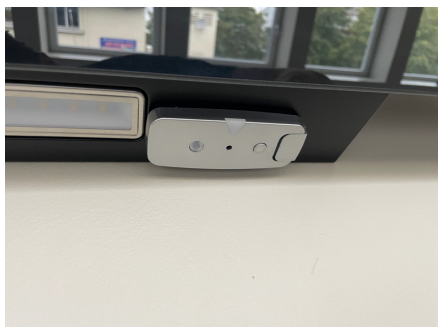
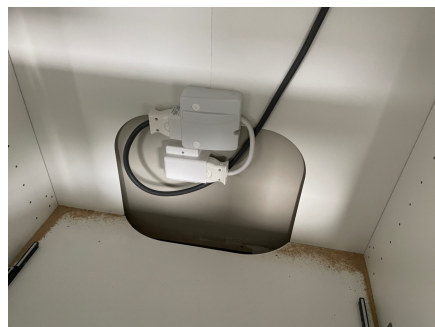
4. ETASJE > KJØKKEN (23,4 M²)

Kjøkkenøy montert i regi av nåværende eier i 2024.

Det er montert komfyrvakt og lekkasjestopper.

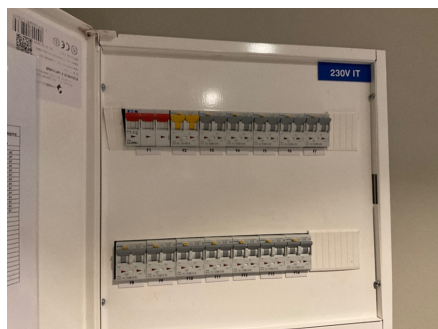
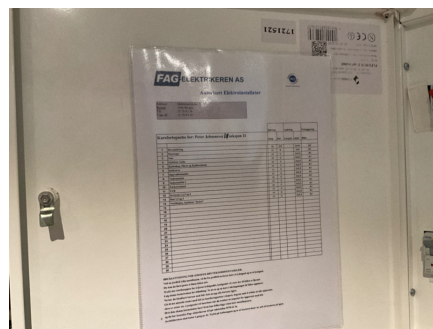
Generell kommentar

Det elektriske anlegget var ikke ferdigstilt ved befaringstidspunktet og derfor ikke nærmere vurdert/gitt tilstandsgrad.
