# Tilstandsrapport

Enebolig

Rognvegen 12, 2385 BRUMUNDDAL

Oppdragsnr.: 22270-2067

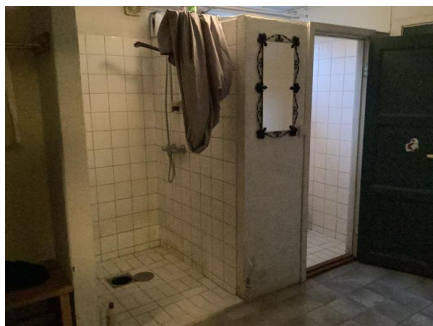
Våtrom er en fuktutsatt konstruksjon og jeg anbefaler ytterligere undersøkelser. Kostnadsestimatet er vurdert ut fra full oppussing av hele våtrommet. For at våtrommet skal tilfredsstillе dagens krav noe som er grunnlaget for å tåle dagens bruk, må hele våtrommet oppgraderes. For å lukke avviket må det gjøres tiltak.

Oversiktsbilder.
