Rognvegen 12, 2385 BRUMUNDDAL

**Attraktivt beliggende enebolig på
en høyde med god utsikt over
Mjøsa.**

Rapportdato: 30.12.2024

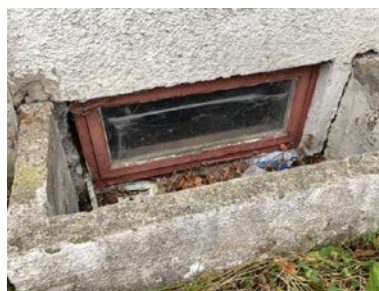
Utvendig tetting mangler rundt enkelte av vinduene.
