Rognvegen 12, 2385 BRUMUNDDAL

**Attraktivt beliggende enebolig på  
en høyde med god utsikt over  
Mjøsa.**

Befaringsdato: 08.11.2024

Rapportdato: 30.12.2024

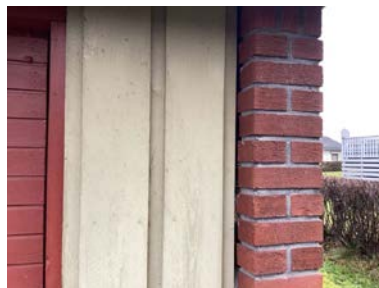
Glippe mellom mur og trevegg inn til garasje.
