Ringvegen 23B, 8682 TROFORS

**1/2-part av vertikaldelt 2-manns
bolig - Fin beliggenhet i et
barnevennlig område - Kort vei til
butikk**

Tilstandsrapport

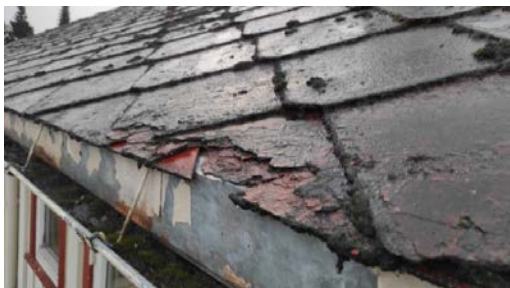
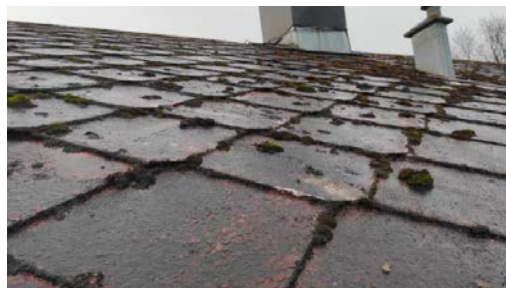
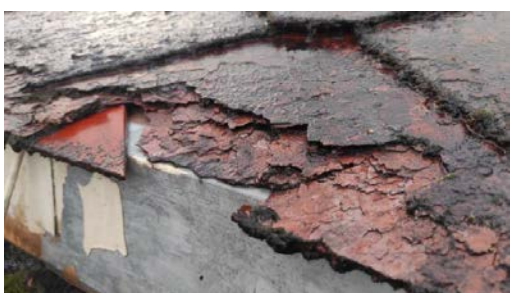
TG 2 Nedløp og beslag

Renner og nedløp av metall. En luftehatt på taket. Takstige til pipen. Pipen er tekket med heldekkende beslag med bue.

Ingen snøfangere på taket. Tak med tilstrekkelig fall for at snø kan rase, må sikres i sin helhet med snøfangere. En må være særlig oppmerksom på sikring av tak som vender ut mot atkomst til bygning, inngangspartier og lignende. Hvilken takvinkel som kan utløse ras, vil være bestemt av materialet i taktekingen.

- Overvåk tilstanden jevnlig. For å få tilstandsgrad 0 eller 1 må beslag/renner/nedløp skiftes ut, men tidspunktet for når dette er nødvendig er vanskelig å si noe om.

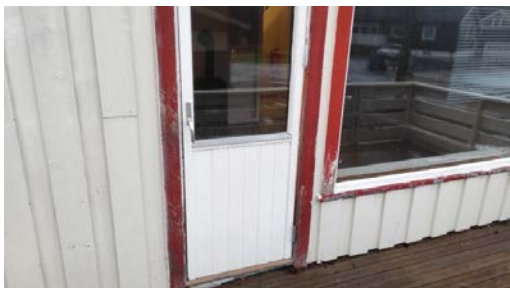
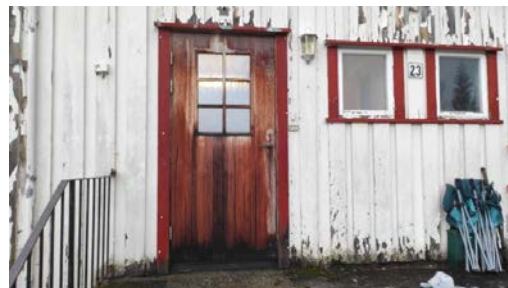
- Karmene i dører er værslitte utvendig og det er sprekker i trevirket.

Hovedinngangsdøren er værslitt og har noe fuktsvell i nedre del.

Det må monteres lås på terrassedøren.

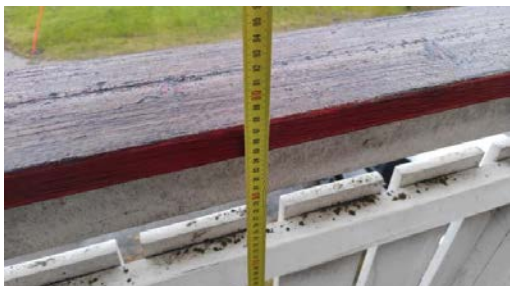
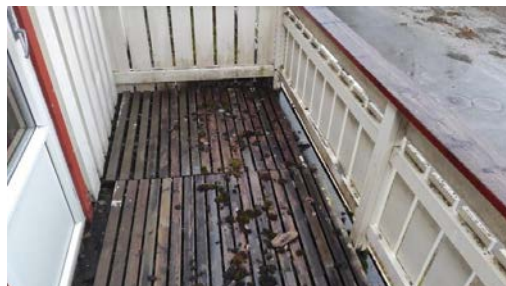
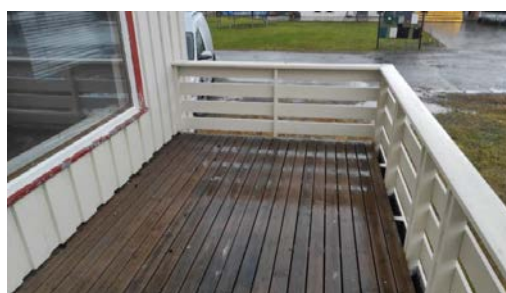
TG 2 Balkonger, terrasser og rom under balkonger

Terrasse på ca. 4,7 m² med malt stående rekkverk. Rekkverket har en høyde på ca. 87 cm. Konstruksjon av tre oppført over innredet rom. Adkomst via dør fra gangen i 2. etasjen.

Det må påregnes vedlikehold av terrassene. Utskiftning av tettesjiktet å terrassen mellom entré og terrasse kan ikke utelukkes.

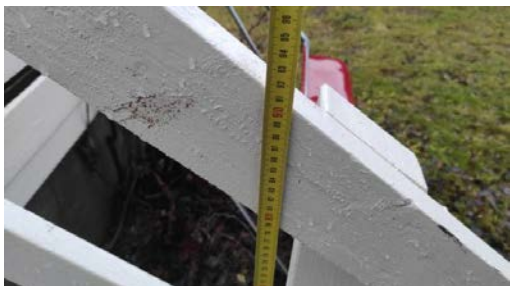
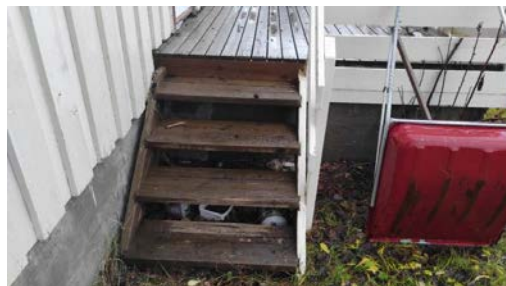
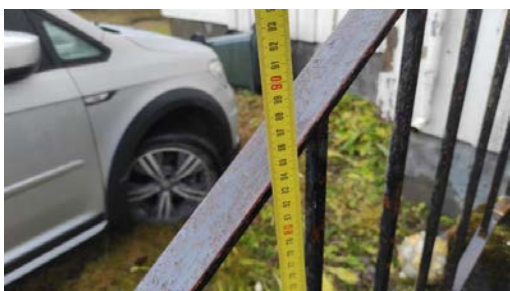
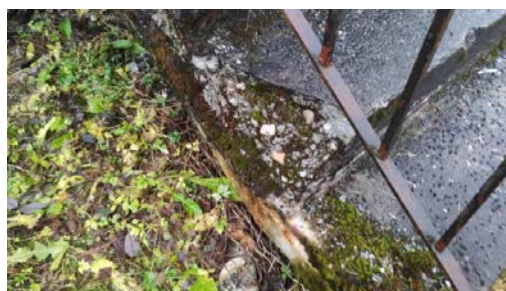
Utvendige trapper

Trapp av betong, med ståltrekkverk til hovedinngangsdøren. Rekkverket har en høyde på ca. 85 cm.

Betongtrappen har skader.

Tretrappen har påbegynnende råteskader.

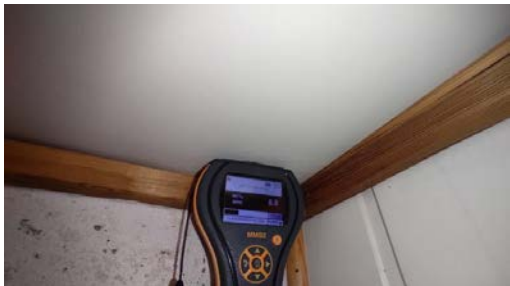
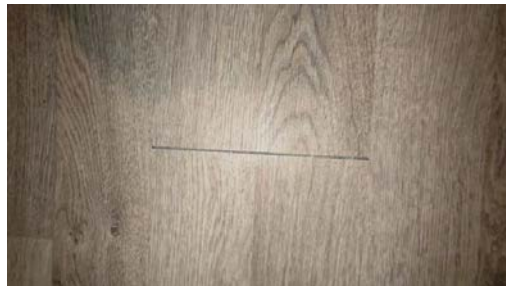
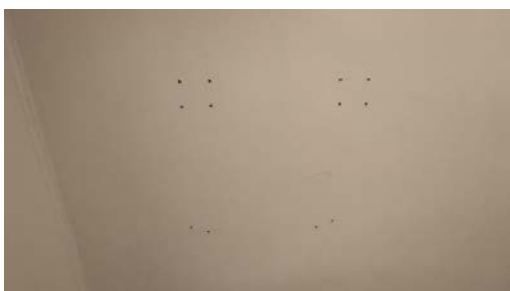
TG 2 Overflater

Fuktsvell i himlingen ved i tilbygget entré.
Slitasje og skader enkelte steder.

Overflater bør utbedres eller skiftes.

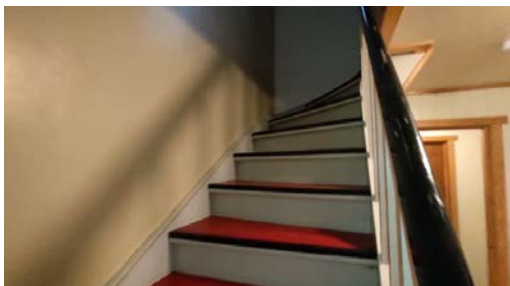
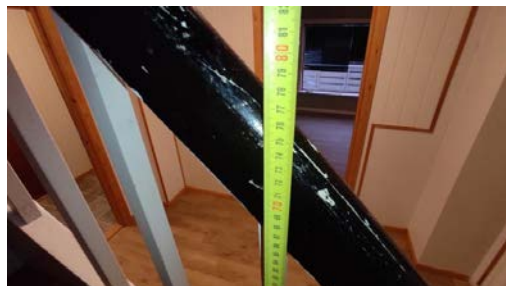
TG 2 Innvendige trapper - 2

Malt tretrapp som strekker seg fra 1. etasjen til 2. etasjen.
Høyde på rekkverk: Ca. 76 cm.
Åpninger i rekkverk: Ca. 13,5 cm.
Knirk ved belastning: Ja.

- Åpninger er såpass store at det ut ifra sikkerhetsmessige forhold anbefales å lage mindre åpninger.
- Håndløper må monteres på vegg for å tilfredsstille krav på byggetidspunktet.
- Rekkverket er såpass lavt at det på grunn av sikkerhetsmessige forhold anbefales økning av høyde.

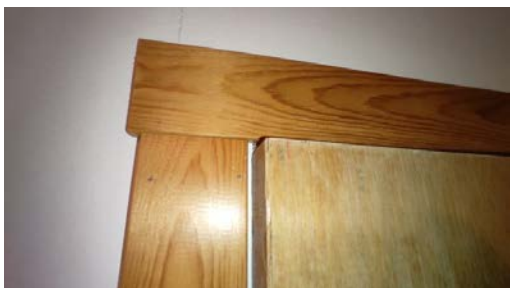
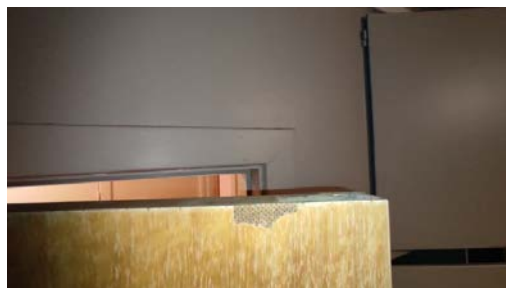
TG 2 Innvendige dører

Innvendig har boligen finèrdører.

- Det er påvist avvik som tilsier at det bør foretas tiltak på enkelte dører.

- Det bør foretas tiltak på enkelte dører.

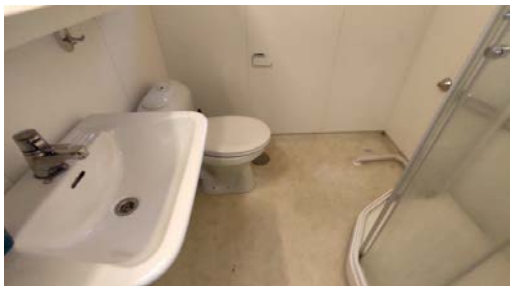
Kontroll av sluk.

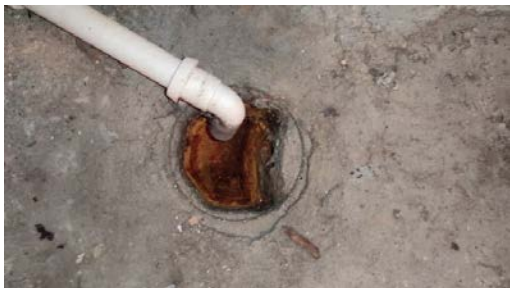
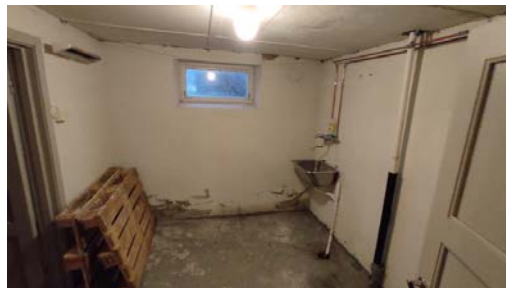
Gulvet har ikke tilfredsstillende fall mot sluk.
Våtrommet har ingen form for tettesjikt.
Veggene har malingsavflassing.
Rustdannelser i sluk.

Vaskerommet anses som en grovkjeller og utbedringstiltak anses som ikke påkrevd. Ved eventuell oppgradering påse at rommet blir utført etter godkjente løsninger for rom under terreng. Kostnadsestimatet er beregnet for oppgradering til dagens krav.

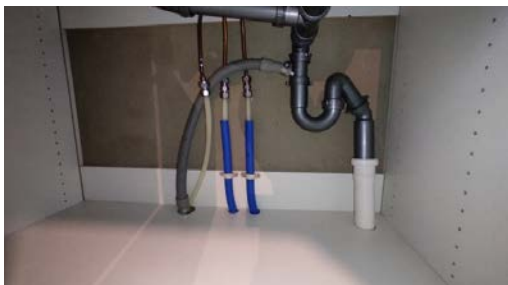
Kjøkkeninnredning av laminerte skrog med laminerte slette fronter, laminert benkeplate med nedfelt oppvaskkum i stål med ett-greps blandeblender. Kjøkkenet er utstyrt med frittstående hvitevarer som oppvaskmaskin. Det ble utført fuktsøk ved oppvaskmaskin og vask. Det ble ikke registrert forhøyede fuktverdier.

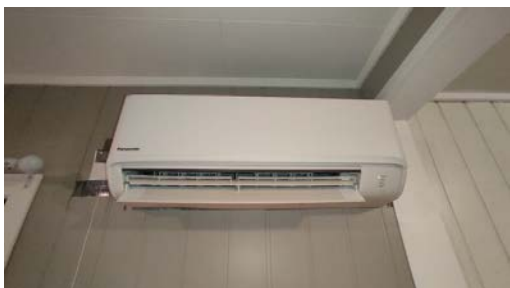
Luft-til-luft varmepumpe av merket Panasonic fra 2022 i stuen.

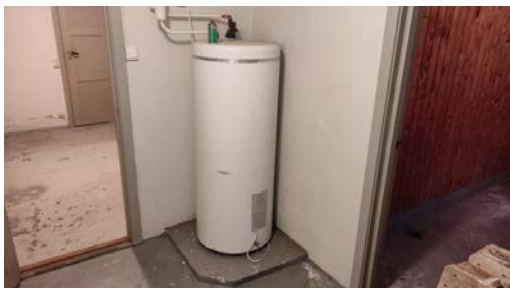
TG 2 Varmtvannstank

Varmtvannstank på ca. 200 liter av merket Ctc plassert i kjelleretasjen.

Varmtvannsberedere må iht. NEK:400 monteres med fast el-tilkobling, men det var ikke krav på monterings tidspunktet.

- Det er ikke behov for utbedringstiltak siden tanken fungerer i dag, men ut ifra alder kan skader plutselig oppstå på eldre tanker.
- Det bør etableres tilfredsstillende el-tilkobling etter gjeldende forskrift.
