# Tilstandsrapport

Rekkehus

Syrinveien 3 B, 1636 GAMLE FREDRIKSTAD

Oppdragsnr.: 10596-1503

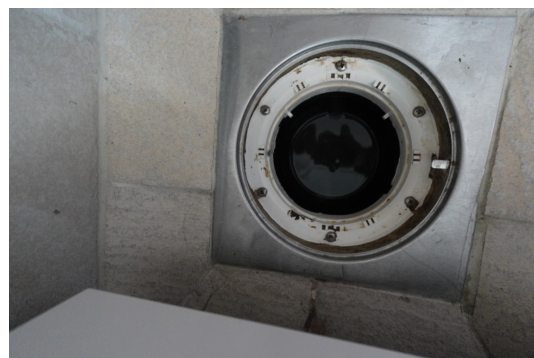
Tiltak er ikke nødvendig, dog får konstruksjonen tilstandsgrad 2 da det mangler dokumentasjon på utførelse. Det kan oppstå mangler og skjulte feil, i forbindelse med udokumenterte arbeider. Det benyttes i dag dusjkabinett, som gjør at rommet får svært liten vannbelastning, og reduserer faren for skader i tilstøtende konstruksjoner.

- Innhent dokumentasjon, om mulig.
