# Innholdsrikt og oppusset rekkehus med fantastiske solforhold midt i hjertet av Vågsbygd - 3 soverom

Velkommen til Tverrveien 11D - et pent oppusset rekkehus med sentral og barnevennlig beliggenhet i Vågsbygd.

# Tilstandsrapport

Befaringsdato: 05.05.2025

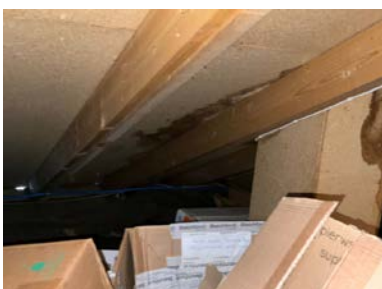
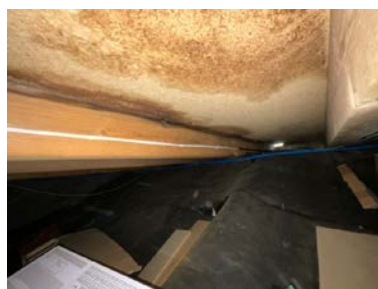
Høy alder på tekkingen og sannsynligvis ikke tilstrekkelig tettet rundt åpninger i taket, ved mye nedbør i form av regn eller snø kan det komme vann inn på undertaket som vil kunne renne inn i bygget.

- Det må gjøres nærmere undersøkelser.

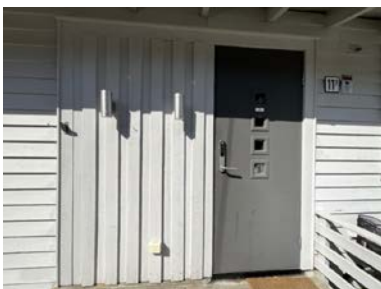
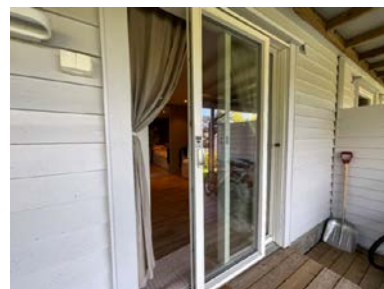
## TG 2 Balkonger, terrasser og rom under balkonger

Veranda med utgang fra stue. Dekke av terrassebord. Rekkverk av tre.  
Platting med utgang fra soverom. Dekke av terrassebord.

Lokal utbedring.

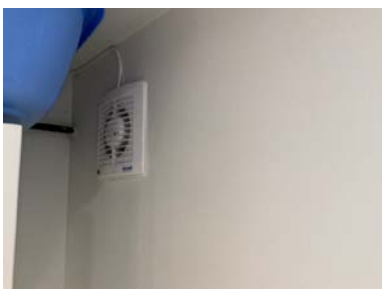
### TG 2 Tilliggende konstruksjoner våtrom

- Det er registrert symptom på fuktskader

Ved søk etter fukt på gulvet er det økende mot sluken.

Avviket kan ha sammenheng med utvendig fuktsikring. Anbefaler å holde konstruksjonen under oppsikt, høy alder og ukjent type fuktsikring tilsier da tiltak på utsiden av vegg. Dette er å anbefale før skader oppstår.
