# Innholdsrikt og oppusset rekkehus med fantastiske solforhold midt i hjertet av Vågsbygd - 3 soverom -

# Tilstandsrapport

gnr. 13, bnr. 796

Befaringsdato: 05.05.2025

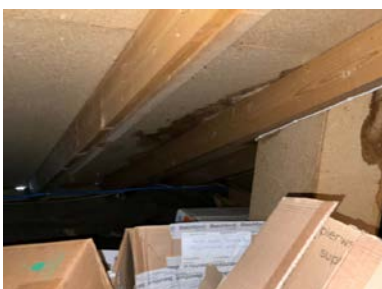
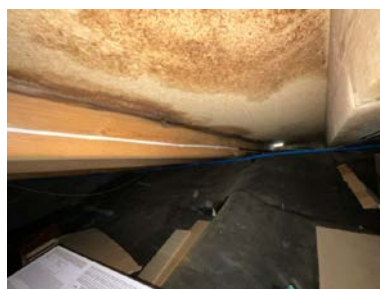
Høy alder på tekkingen og sannsynligvis ikke tilstrekkelig tettet rundt åpninger i taket, ved mye nedbør i form av regn eller snø kan det komme vann inn på undertaket som vil kunne renne inn i bygget.

- Det må gjøres nærmere undersøkelser.

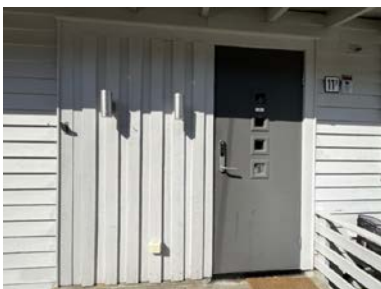
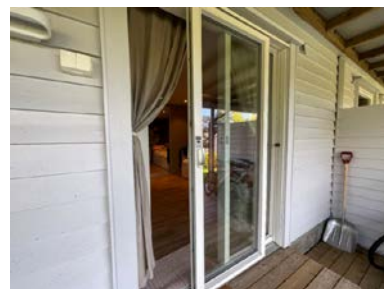
## TG 1 Dører

Bygningen har malt hovedytterdør og malt balkongdør i tre.

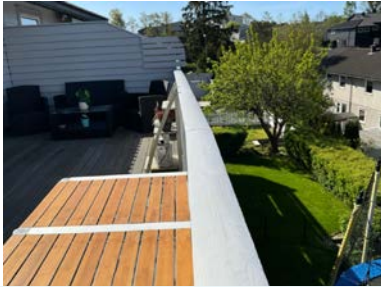
## TG 2 Balkonger, terrasser og rom under balkonger

Veranda med utgang fra stue. Dekke av terrassebord. Rekkverk av tre.  
Platting med utgang fra soverom. Dekke av terrassebord.

Lokal utbedring.

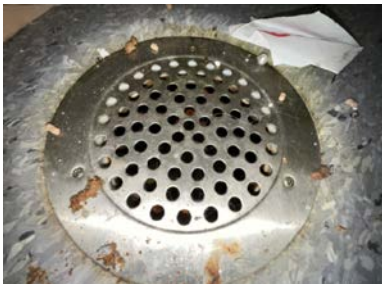
## UNDERETASJE > VASKEROM

### TG 1 Sanitærutstyr og innredning

### TG 1 Ventilasjon

Det er elektrisk styrt vifte.

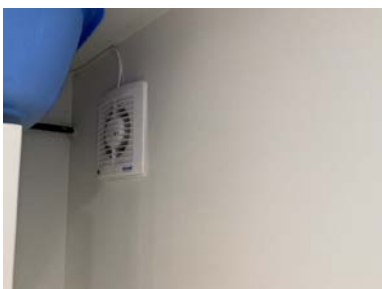
## UNDERETASJE > VASKEROM

### TG 2 Tilliggende konstruksjoner våtrom

- Det er registrert symptom på fuktskader

Ved søk etter fukt på gulvet er det økende mot sluken.

Avviket kan ha sammenheng med utvendig fuktsikring. Anbefaler å holde konstruksjonen under oppsikt, høy alder og ukjent type fuktsikring tilsier da tiltak på utsiden av vegg. Dette er å anbefale før skader oppstår.

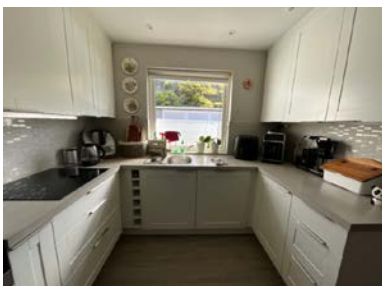
### 1. ETASJE > KJØKKEN

#### TG 1 Avtrekk

- Rørkurser på rør-i-rør system bør merkes.
