Slåteveien 9, 4580 LYNGDAL

**Lyngdal/Skomrak - Innholdsrik  
enebolig med stor garasje - solrik  
og barnevennlig beliggenhet**

# Tilstandsrapport

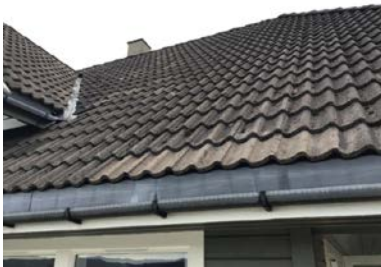
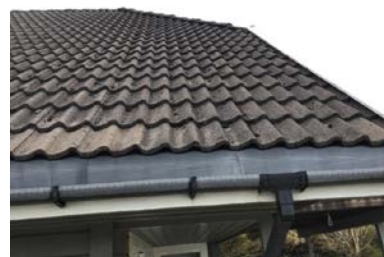
Det anbefales kontroll av nedløp og beslag med fokus på tetthet, innfesting og funksjon. Det må påberegnes fremtidig utskifning av nedløp og beslag som følge av alder og elde. Tidspunkt er det vanskelig å si noe om da det avhenger av flere faktorer som klima, materialkvalitet og vedlikehold.

Det bør vurderes montering av snøfangere, spesielt over inngangspartier og områder med ferdsel

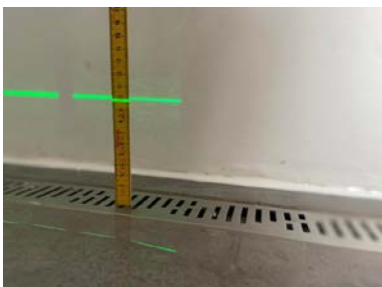
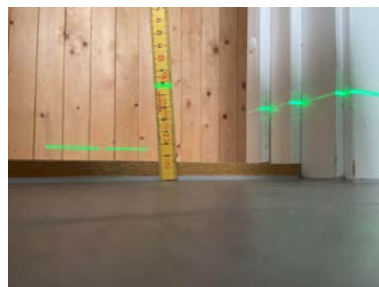
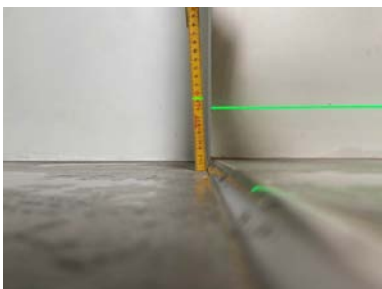
Gulvet er flislagt. Rommet har elektriske varmekabler. Fall mot sluk er målt til 1. Det er registrert en høydeforskjell fra toppen av sluket til toppen av flis ved dørterskelen som er høyere enn 25mm.

Gulvet er utført som relativt flatt gulv, med nedsenk og fall til sluk i dusjsone.

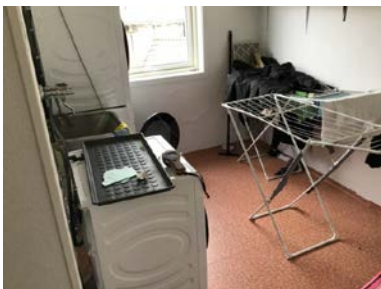
## ETASJE > VASKEROM

Hulltaking er foretatt uten å påvise unormale forhold. Hulltaking er foretatt ved/i Bod og vaskerom. Fuktkvotemåling (vekt%) i konstruksjonen ble målt til under 6.

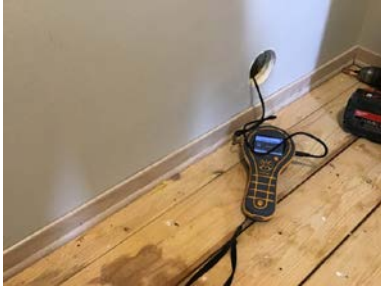
## UNDERETASJE > BAD

Hulltaking er foretatt uten å påvise unormale forhold. Hulltaking er foretatt ved/i Skillevegg mellom gang under trapp og bad. Fuktkvotemåling (vekt%) i konstruksjonen ble målt til under 6.

Tilstandsgrad 2 er satt som følge av at rommet mangler mekanisk avtrekk, noe som avviker fra dagens anbefalte løsning, ihht. NS 3600
