Berganveien 107, 3138 SKALLESTAD

**Vakker bolig med idyllisk hage,  
flere uteplasser, uinnredet loft og  
kjeller, dobbel garasje, solrikt og  
sentralt!**

# Tilstandsrapport

Befaringsdato: 25.06.2025

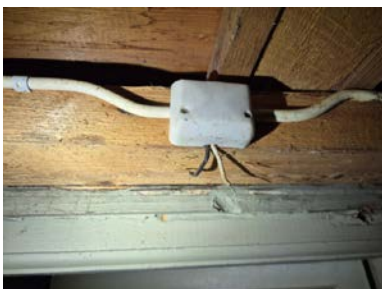
Løse ledere som stikker ut av koblingsboks

Kostnadsestimat gjelder kun for elkontroll av anlegg.
