# Tilstandsrapport

Boligbygg med flere boenheter

Solsiden 1 A, 4950 RISØR

Befaringsdato: 26.04.2025

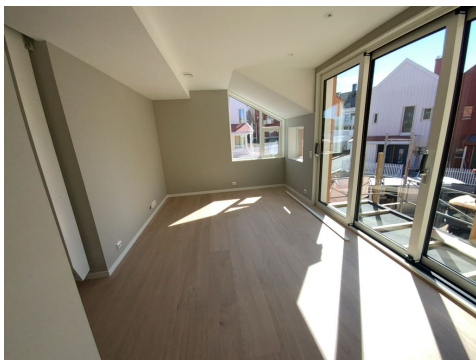
Hems.

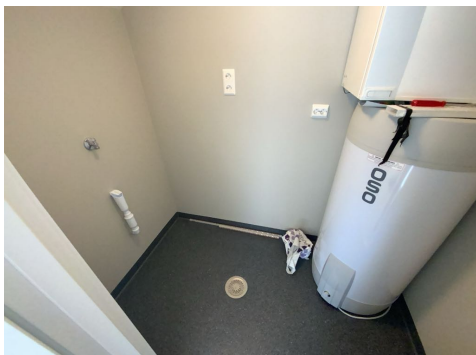
## 2. ETASJE > VASKEROM/TEKNISK-ROM

Vaskerom med belegg på gulv og vegger med malte plater. Det er greit fall mot sluken, overflater og utstyr er nytt.

### ! TG 1 Overflater vegger og himling

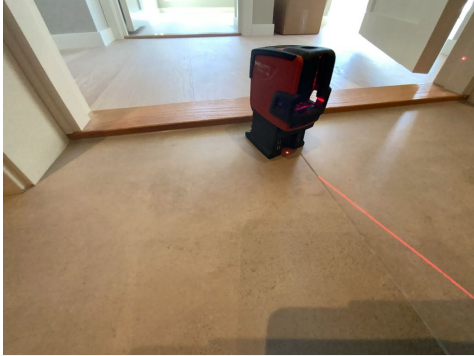
## 2. ETASJE > BAD

Fliser på gulv med 35 mm fall fra dør til sluk.

### ! TG 1 Sluk, membran og tettesjikt

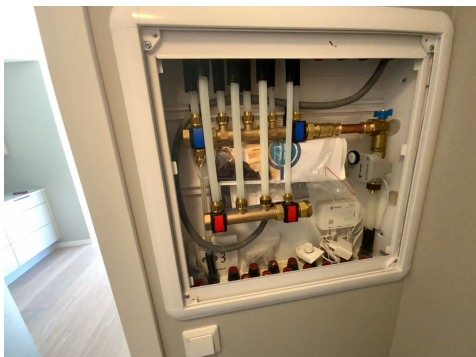
Vannrør av rør-i-rør med fordelingsskap, noe fordelingsrør i kobber.

## ! TG 1 Avløpsrør

Synlige deler av avløpsledninger er av plast.
