# Tilstandsrapport

Enebolig

Andøyfaret 84, 4623 KRISTIANSAND S

Befaringsdato: 22.04.2025

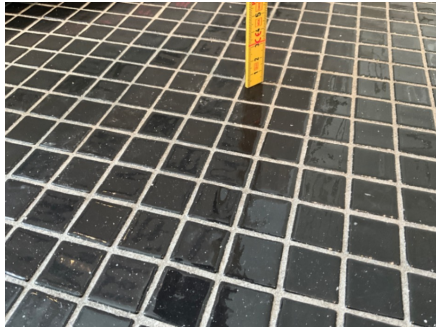
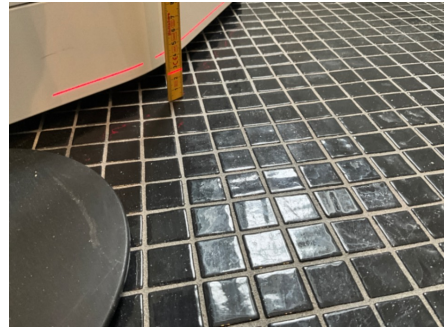
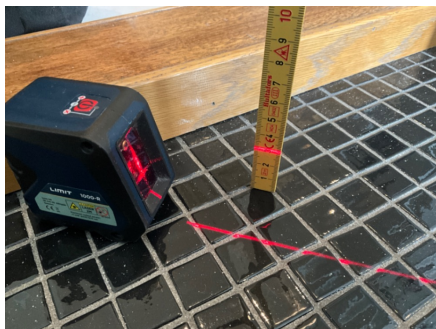
## 1. ETASJE > BAD

### TG 2 Sluk, membran og tettesjikt

- Sluket må sjekkes og rengjøres jevnlig.
- Overvåk tilstanden jevnlig. For å få tilstandsgrad 0 eller 1 må slukløsningen skiftes ut og sannsynligvis må også membransjiktet skiftes/utbedres. Det er imidlertid vanskelig å si noe om tidspunktet for når dette er nødvendig.

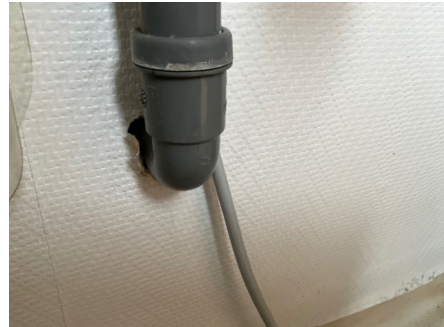
Løs tapet i bunnen av veggen.

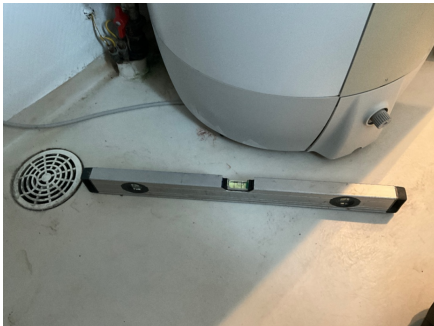
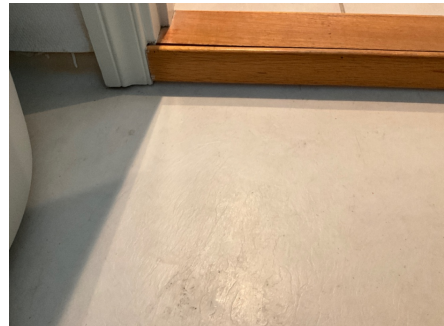
## 1. ETASJE > VASKEROM

### TG 2 Sluk, membran og tettesjikt

- Sluket må sjekkes og rengjøres jevnlig.
- Overvåk tilstanden jevnlig. For å få tilstandsgrad 0 eller 1 må slukløsningen skiftes ut og sannsynligvis må også membransjiktet skiftes/utbedres. Det er imidlertid vanskelig å si noe om tidspunktet for når dette er nødvendig.

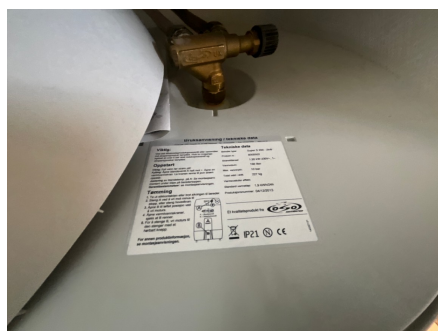
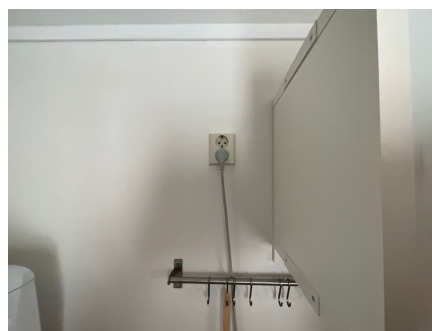
Den elektriske tilkoblingen med stikkontakt kan medføre økt fare for brannutvikling, grunnet belastningen tilkoblingen utsettes for.

Tilstandsgraden settes i tråd med krav gitt i gjeldende standard (NS3600)

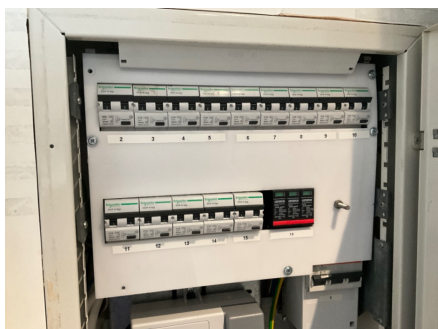
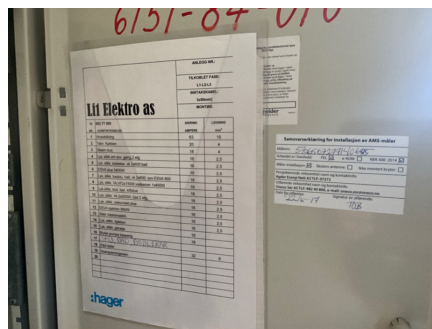
EL-anlegg har lang levetid om ikke det belastes mer enn beregnet.

På bakgrunn av høy alder og manglende dokumentasjon på anlegget anbefales det en utvidet el kontroll.

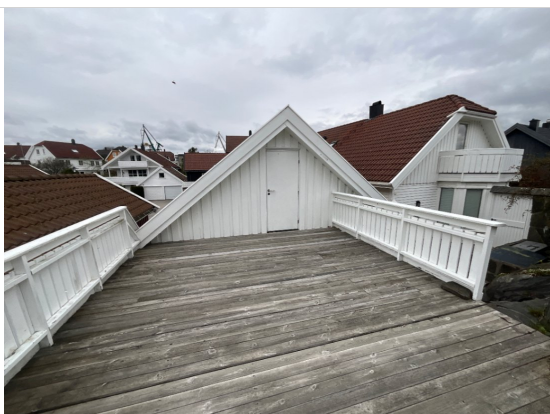
Svikt i etasjeskille, ytterdør som bør skiftes, ufagmessig utførelse på terrassen og isolert og innredet uten luftespalte fra varm til kald side.
