Tilstandsrapport

📍 Smedveien 2, 1794 SPONVIKA

Befaringsdato: 25.01.2024

Rapportdato: 27.02.2024

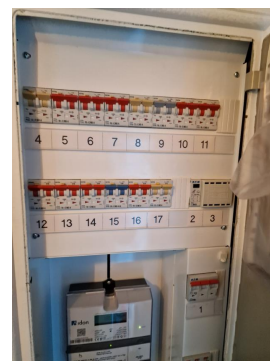
For privatpersoner anbefales det en el-kontroll eller et ettersyn av det elektriske anlegget i bolig/hytte utført minimum hvert 5. år, og da av en sertifisert kontrollør. På eldre elektriske anlegg er dette spesielt viktig og en el-sjekk bør gjennomføres minimum hvert 5. år.
