Innholdsrik villa i Sponvika med kort vei til badeplass!

Befaringsdato: 25.01.2024

Rapportdato: 27.02.2024

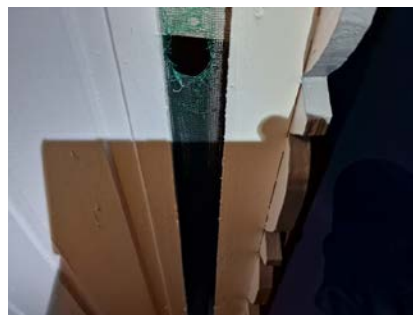
Sprekkdannelse rundt vinduer.

Noen steder er det liten avstand mellom kledning og terrenget. Vil gi økt fare for fuktopptrekk.

Lokale oppgraderinger og utskiftning av utsatte klednings bord må beregnes byttet.

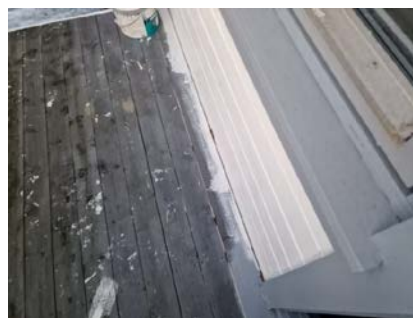
Det er sprekker og flass i treverk.

Mangler takrenne og det er svelling i panel i himling på tak overbygget.

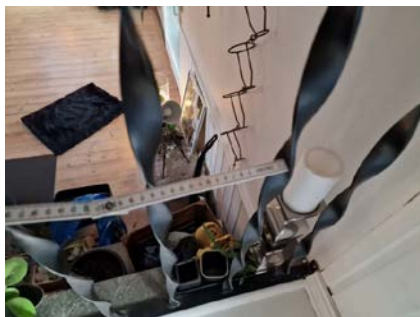
TG 2 Andre innvendige forhold

Dørene har sklidd ut av skinnene sine og det er sprekk i glasset på den ene døren.

Dører bør justeres.

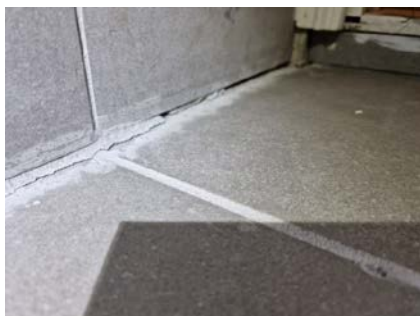
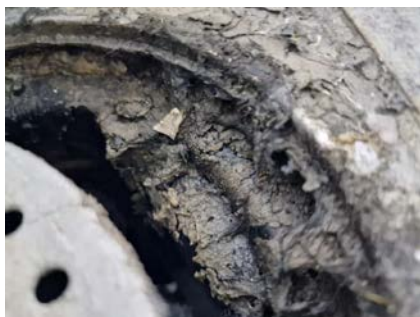
KJELLER > VASKEROM

Det ble foretatt hullboring fra bod og inn mot vaskerommet. Det ble avdekket isolasjon og forhudningspapp. Luftfuktigheten ble målt til 47% RF (relativ fuktighet) ved 12 °c.
Det ble målt 6 vekt% fukt i bunnsvill i vegg.
Det ble målt normale fuktverdier ved hulltaking.

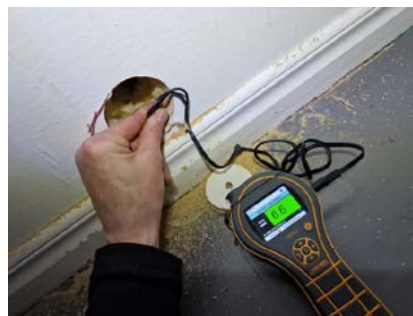
2. ETASJE > BAD

Det ble foretatt hullboring fra soverommet og inn mot våtsonen på badet. Det ble avdekket isolasjon og plast mot baderomsplater. Det ble målt opp til 6.6 vekt% fukt i bunnsvill i vegg. Det ble målt normale fuktverdier ved hulltaking.

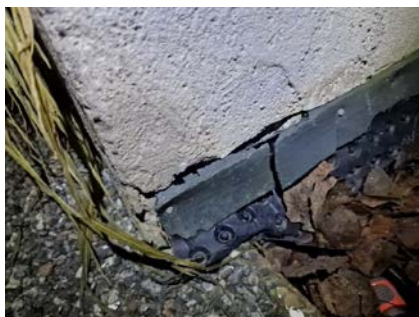
TG 2 Grunnmur og fundamenter

Grunnmur av støpt betong og leca. Utvendig pusset.
