Nordbykammen 18, 3271 LARVIK

**Nordbylia - Innholdsrikt  
enderekkehus beliggende i  
barnevennligområde. Solrike  
uteplasser. 3 soverom - Garasje**

# Tilstandsrapport

Befaringsdato: 13.05.2025

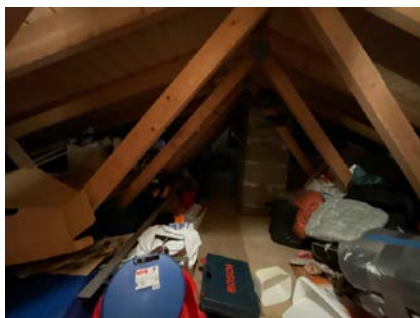
Loft til oppbevaring

Takkonstruksjonen i boligen er saltak oppbygd med sperrer (W-takstoler), taket har undertak av trepanel.

Loftet har tilkomst fra soverommet via nedfallbar loftsluke med stige og er luftet via åpninger/spalte lags langveggen og ventiler i endeveggene. Loftet egner seg for oppbevaring med enkelt gulv lagt i senter av takkonstruksjonen

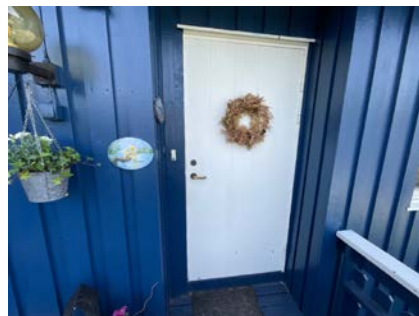
Inngangsdør

Huset har en malt inngangsdør, døren har bruksslitasje.

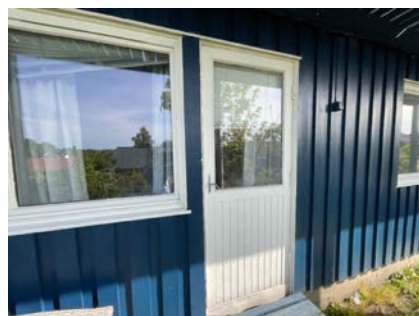
Terrassedør i kjelleren

- Dører med punkterte/sprukne glass må påregnes skiftes ut, enten hele døren eller kun selve glassene.

Jeg anbefaler ny eier å vedlikeholde eller bytte terrassedøren, en punktert glassrute og utettheter gir døren dårligere isolasjonsevne.

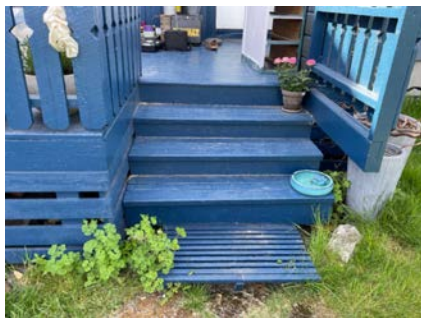
Trapp til inngangsparti

Eiendommen har utvendige trapper bygget av runde stokker med "grusgang" og en tretrapp opp til inngangspartiet.

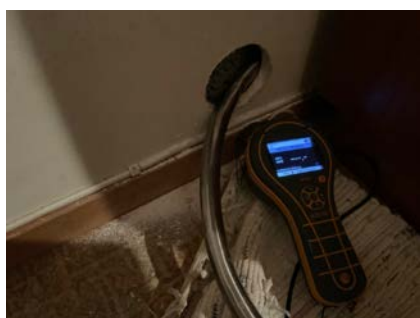
Fuktkvotemåling (vekt%) i konstruksjonen ble målt til 16,8.

- Det er gjennom hulltaking påvist høyt fuktnivå inne i trekonstruksjonen i hulltakingen, men ikke påvist fuktskader i dette området. Høy luftfuktighet kan over tid føre til muggvekst eller sverting av materialer. Samtidig kan materialer og konstruksjoner bli ødelagt.

Tilstandsgrad to er gitt fordi jeg har målt 16,8 vekt % fuktighet i tilfarergulvet.

Treverk skal ha fuktinnhold lavere enn 15 vektprosent. I treverk med fuktighet over 17 vektprosent øker faren for råte og muggsoppvekst dramatisk. Hvis fuktinnholdet ligger over 20 vektprosent, er allerede muggsoppen dannet.

Måling i tilfarergulv i skap i vaskerommet

- Det påviste fuktnivå gir grunn til å overvåke konstruksjonen jevnlig for å se utvikling over tid, og eventuelt foreta tiltak for å unngå fuktskader.

Jeg anbefaler ny eier å følge med på konstruksjonen og se dette punktet sammen med fuktsikring og drenering.

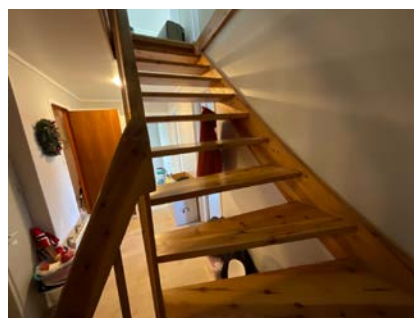
Innvendig trapp

- Det er ikke krav om utbedring av åpninger opp til dagens krav.

Ny eier kan forbedre tilstandsgraden ved å redusere åpningene mellom spiler og opptrinn, dette vil også bedre sikkerheten.

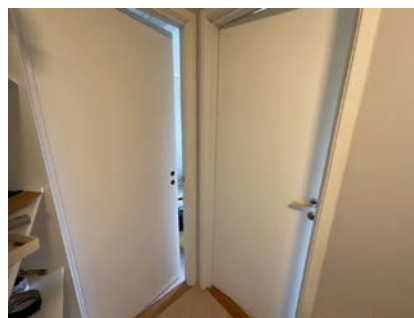
Innvendige dører

- Det er påvist avvik som tilsier at det bør foretas tiltak på enkelte dører.

- Det bør foretas tiltak på enkelte dører.

Ny eier kan forbedre tilstandsgraden ved å pusse opp/justere dørene og redusere høyden på kjøkkendøren slik at denne "løper" fritt.

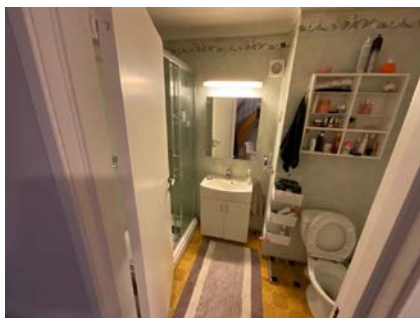
Baderom i kjelleren

Jeg minner spesielt om at baderommet er fra byggeår og ny eier må være forberedt på oppgraderinger av baderommet for å tilfredstille dagen forskrifter og forventninger til bruk.

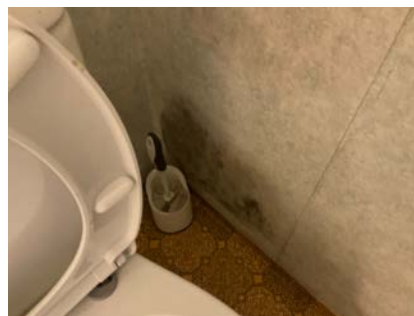
- Det er registrert synlige tegn på fukt-/råteskader.

Tilstandsgrad tre er gitt fordi det er synlig fukt merke på veggen ved toalettet.

Tilstandsgraden kan forbedres ved å utbedre skadene.

Kostnadsestimatet beskriver en fullstendig oppgradering av vegger og himling.

**Kostnadsestimat: 50 000 - 100 000**

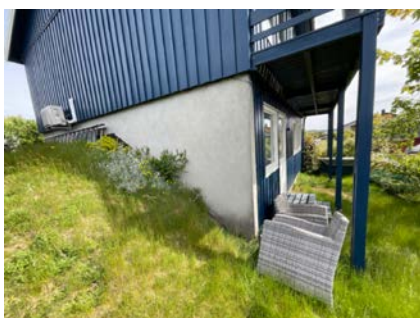
Grunnmuren sett fra hagen

Tilstandsgrad 2 er gitt fordi mer en halvparten av dreneringens levetid er oppbrukt og knotteplasten på grunnmuren er skadet og har hull.

Konsekvensene av en mangelfull drenering og fuksikring kan være en fuktig kjeller, dårlig innemiljø og i ytterste konsekvens mugg og råte.

Skadet knotteplast (Platon) på grunnmure

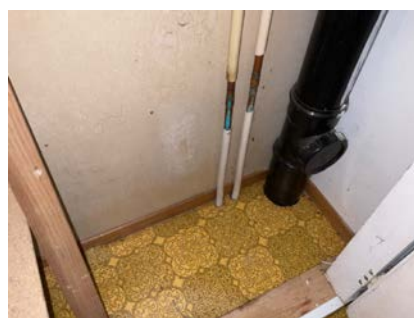
Avløpsrør av plast ned i kjellergulv
