# Tilstandsrapport

Fritidsbolig

Tanghøgdsvingen 7, 2460 OSEN

Oppdragsnr.: 14566-1779

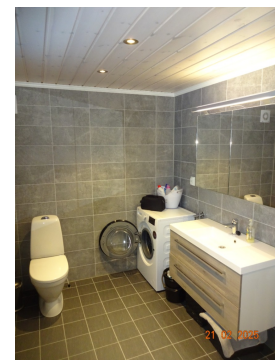
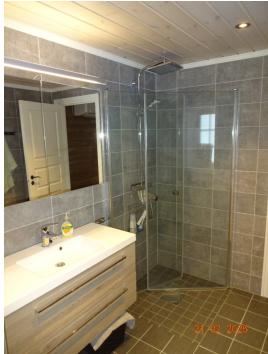
## 1. ETASJE > BAD/VASKEROM

### TG 2 Overflater vegger og himling

#### Vurdering av avvik:

- Det er påvist andre avvik:

- Det må foretas tiltak for å lukke avviket.

Innerdør må fuktbeskyttes for å lukke avviket.

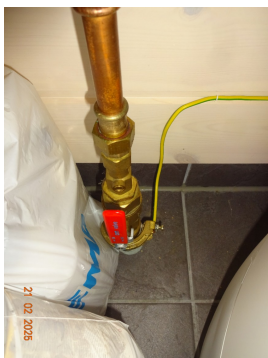
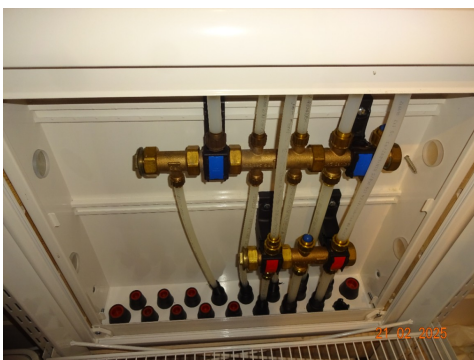
Stoppekran montert på teknisk rom.  
Vannledninger av rør i rør.  
Koblingskap for vannrør i vegg på teknisk rom.  
Etablert dreisåpning for eventuelt lekkasjevann.  
Utvendig vannkran.

#### Vurdering av avvik:

- Rørkurser på rør-i-rør system bør merkes.
