Øyaveien 93, 7374 RØROS

**3-roms selveierleilighet i 2. etasje  
med sentral og praktisk  
beliggenhet i Øya. Garasje.**

# TAKST- FORUM TRØNDELAG

Befaringsdato: 22.04.2026

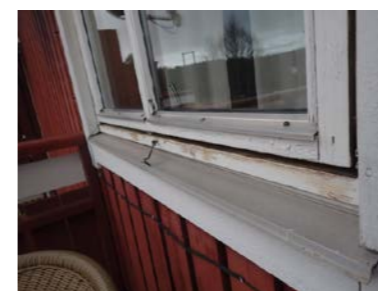
Vinduer - 1: Det er påvist 1 vindu med råteskader utvendig.

-Det forutsettes utskifting av vinduet, med bakgrunn i råteskader og generell slitasjegrad.

**Kostnadsestimat: Under 20 000**
