# Tilstandsrapport

📍 Parkveien 79, 0254 OSLO

# gnr. 211, bnr. 218, snr. 37

Rapportdato: 27.04.2025

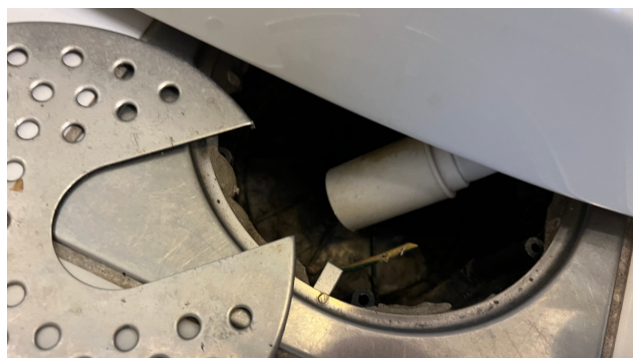
Dette er med på å minske direkte vannpåkjenning på gulv samt at det gir et kontrollert avløp til sluk.

Ytterligere undersøkelser anbefales rundt rørgjennomføring.
