# Tilstandsrapport

📍 Daleheia 9, 4640 SØGNE

# gnr. 423, bnr. 500

Befaringsdato: 17.03.2025

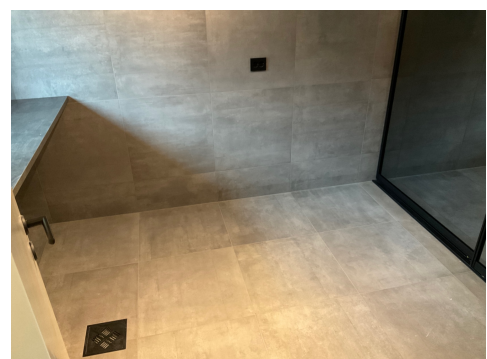
### 1 ETASJE > VASKEROM

Våtrommet er renoverert i 2023. Arbeider er utført av firma/fagfolk og dokumentert med diverse fakturaer og bilder.

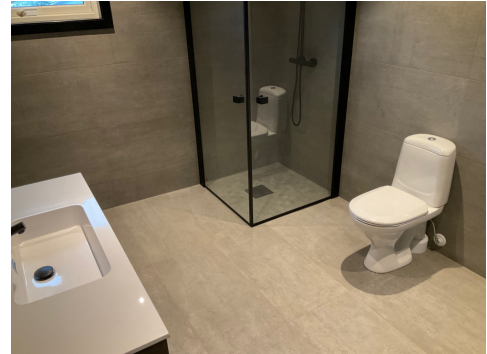
## 1 ETASJE > BAD

Våtrommet er renoverert i 2023. Arbeider er utført av firma/fagfolk og dokumentert med diverse fakturaer og bilder.

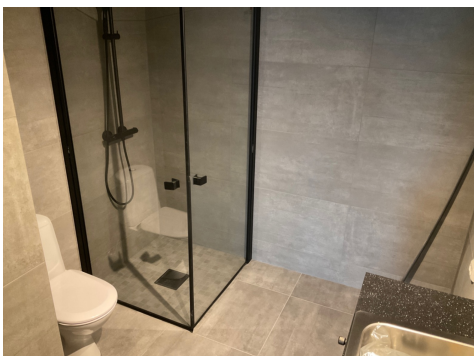
UNDERETASJE > BAD/VASKEROM

Våtrommet er renovert i 2023. Arbeider er utført av firma/fagfolk og dokumentert med diverse fakturaer og bilder.

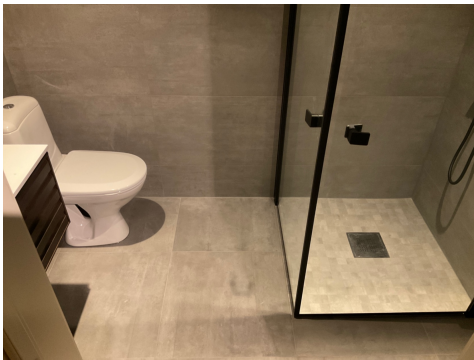
## UNDERETASJE > BAD

Våtrommet er renovert i 2023. Arbeider er utført av firma/fagfolk og dokumentert med diverse fakturaer og bilder.
