# Tilstandsrapport

Stølsvegen 94 D, 5262 ARNATVEIT

gnr. 287, bnr. 6, fnr. 28

Rapportdato: 27.04.2025

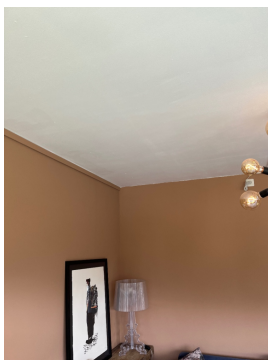
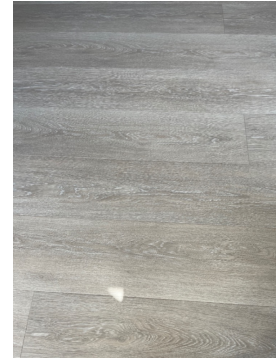
### ! TG 1 Etasjeskille/gulv mot grunn

Etasjeskille i betong fra byggeår er kontrollert for horisontalt avvik målt med laser.

Resultatet tilfredsstillende dagens krav til avvik.

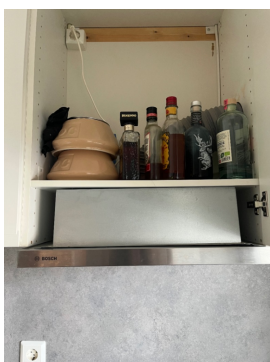
### ! TG 1 Avtrekk

Ventilator montert over platetopp på kjøkken.

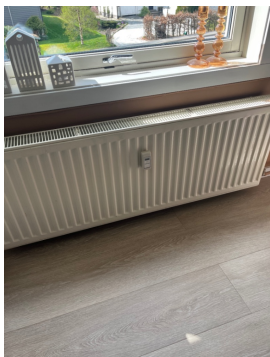
## TG 1 Elektrisk anlegg

10. Er det tegn på at kabelinnføringer og hull i inntak og sikringsskap ikke er tette, så langt dette er mulig å sjekke uten å fjerne kapslinger?  
**Nei**
11. Finnes det kursfortegnelse, og er den i samsvar med antall sikringer?  
**Ja**
12. Foreta en helhetsvurdering av det elektriske anlegget, dets alder, allmenne tilstand og fare for liv og helse. Bør det elektriske anlegget ha en utvidet el-kontroll?  
**Nei**
