Tilstandsrapport

Enebolig med tre boenheter.

Movegen 40, 8700 NESNA

Befaringsdato: 01.11.2024

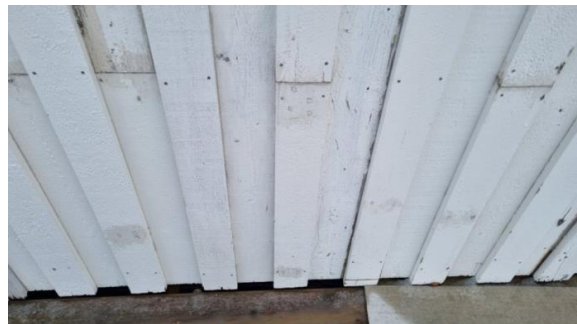
Det er værslitt/opsprukket trevirke/trepaneler.

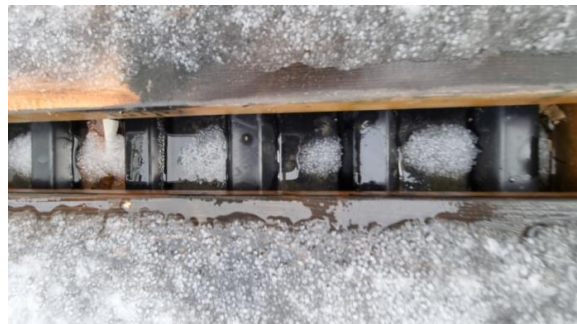
Det er tettesjikt/membran av A-profilerte takplater med underliggende tettesjikt av takpapp.

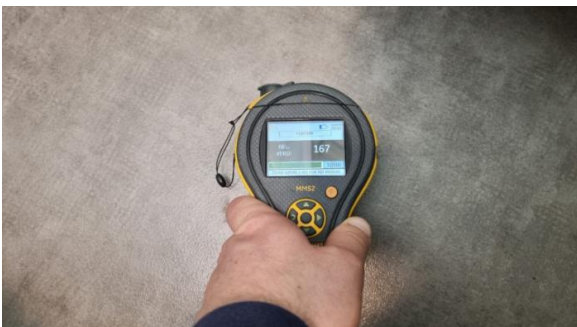
Det ble fuktmålt ved befaring, ingen unormale verdier ble registrert.

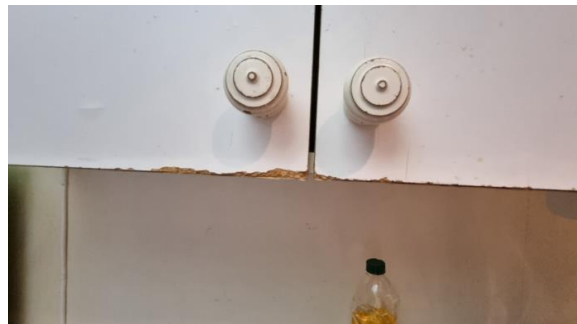
Innredningen har slitasjer.

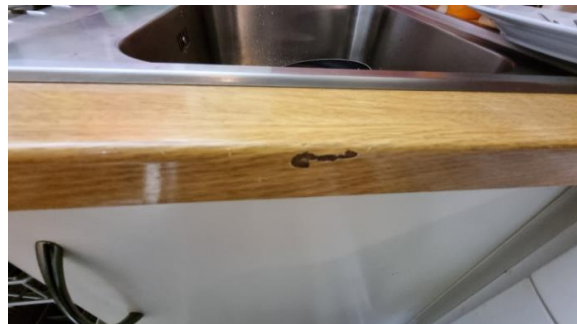
Sår/hakk i benkeplate.

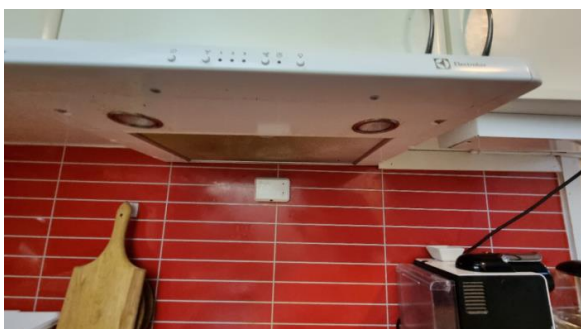
TG 1 Avtrekk

Det er kjøkkenventilator med avtrekk ut.

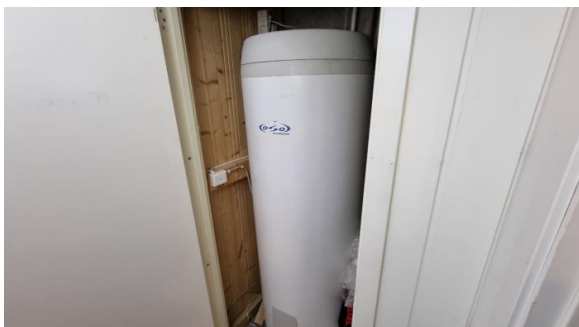
Avvik gjelder for varmtvannsbereder på bad i loftetasjen.

Varmtvannsbereder av merket oso på 287 liter og 3000 watt fra 2013, plassert i kott i kjelleretasjen.

Utskifting av varmtvannsbereder på påregnes i nærmeste fremtid.

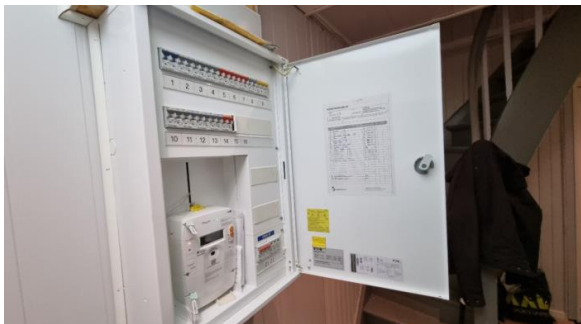
El-skap i 2. etasje.

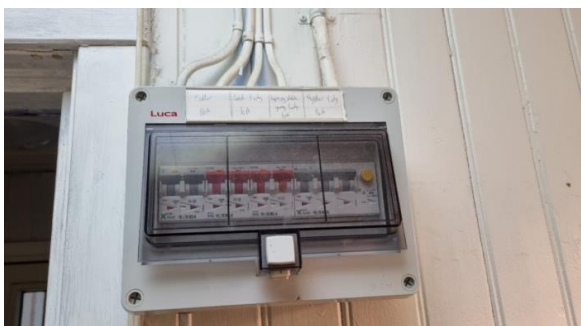
El-tavle i 1. etasje.
