Movegen 40, 8700 NESNA

Det som tidligere var Bankbygget på Nesna selges nå! Meget stor tomt og solide leieinntekter.

Tilstandsrapport

Befaringsdato: 01.11.2024

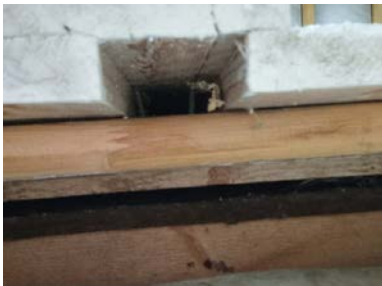
Det er ingen musesperre i nedre kant av konstruksjon.

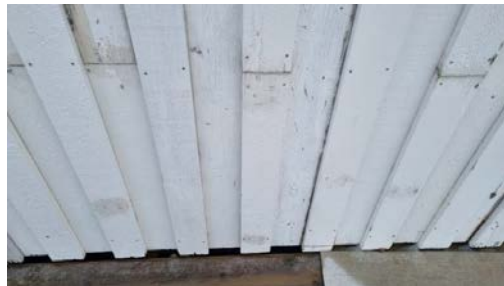
Det er værslitt/oppsprukket trevirke/trepaneler.

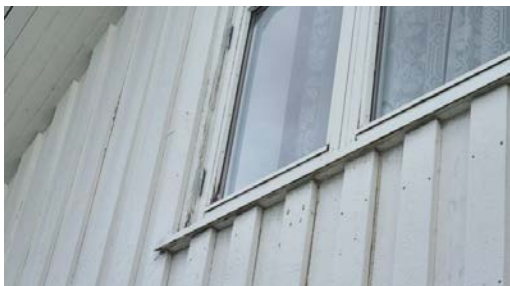
- Det er påvist avvik rundt innsettsdetaljer.
- Karmene i vinduer er slitte og det er sprekker i trevirket.

Enkelte vinduer er noe utvendig værslitt.

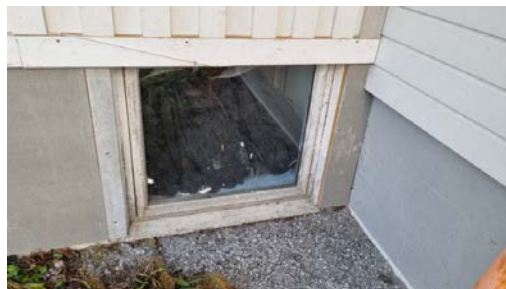
Vindu er værslitt. Det bemerkes at vinduet ligger lavt i forhold til terrenget ved grunnmur.

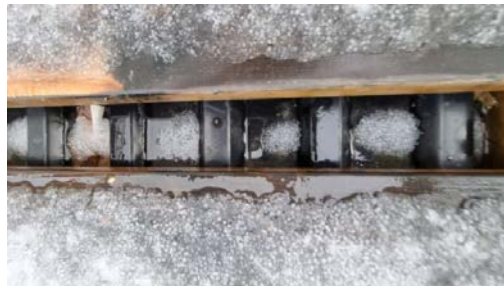
Eier opplyser om at det har tidligere vært lekkasje i tettesjikt/membran (takpapp) på altan over garasje, dette ble utbedret med at det ble monterte A-profilerte takplater under tremmedekke. Eier opplyser om at det ikke har vært registrert noen lekkasjer etter dette. På generelt grunnlag er altaner oppført over innredede rom å ansees som en risikokonstruksjon.

Det er tettesjikt/membran av A-profilerte takplater med underliggende tettesjikt av takpapp.

Overvåk tilstand i henhold til eventuelle lekkasjer.

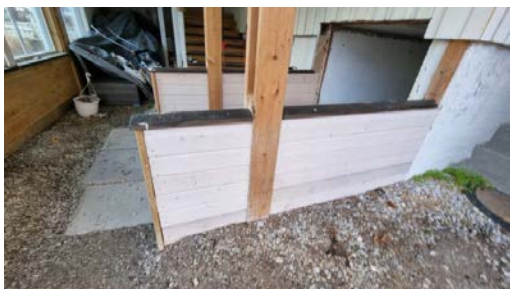
Avvik gjelder for trapp til kjelleretasjen.

Rekkverk/vegger er lavere enn 90 cm.

- Rekkverkshøyde må endres for å tilfredsstille krav på byggemeldingstidspunktet.

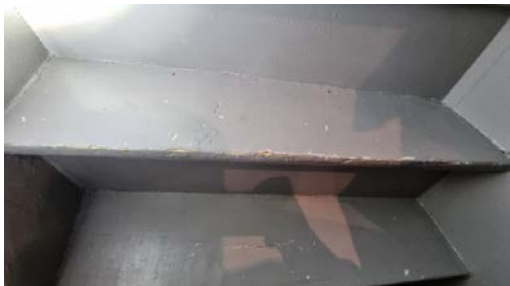
Trapp har noe slitasje.

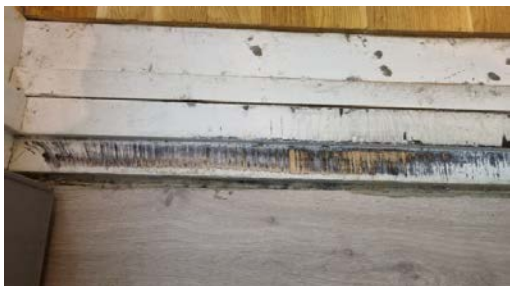
- Det er påvist avvik som tilsier at det bør foretas tiltak på enkelte dører.
- Enkelte av innvendige dører har en del slitasje.

Dør subber i terskel.

- Enkelte dører må justeres.

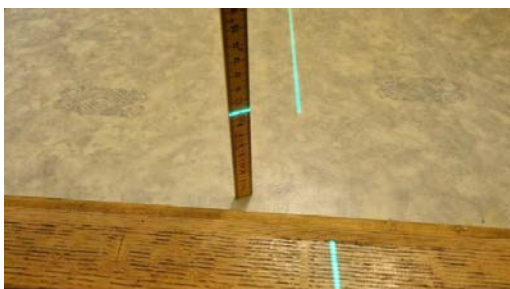
Kontroll av fall.

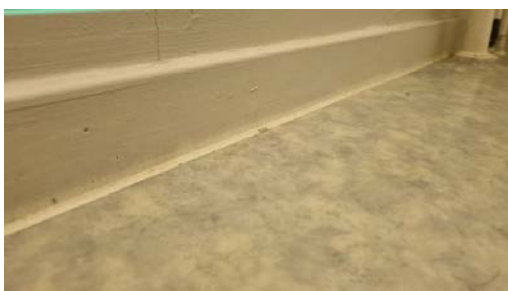
Det bemerkes at tettesjikt (belegg) ikke har oppkant på vegg, ved en eventuell lekkasje vil vann kunne renne inn i tilstøtende rom.

Det bemerkes at tettesjikt (belegg) ikke har oppkant på vegg.

Utskifting av tettesjikt (belegg) anbefales.

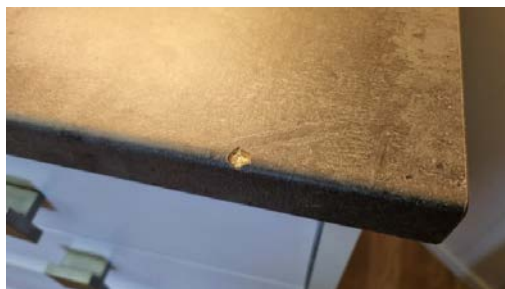
2. ETASJE > KJØKKEN

Sår/hakk i benkeplate.

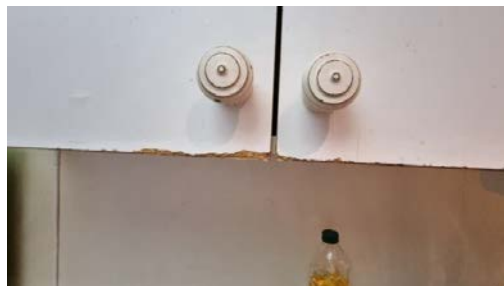
LOFTETASJE > KJØKKEN

Innredningen har slitasjer.

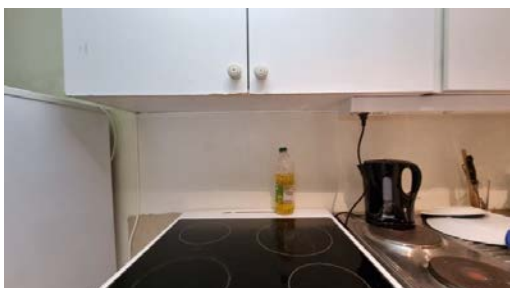
KJELLERETASJE > KJØKKEN

Det er manglende forsert mekanisk avtrekk fra kokesone i kjøkkenet.

- Mekanisk avtrekk bør etableres.

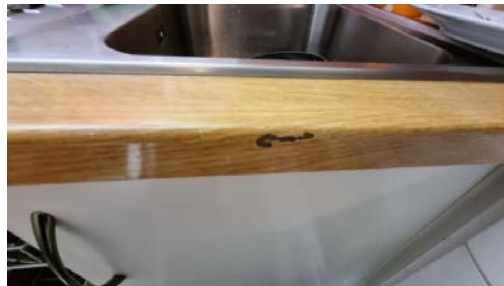
KJELLERETASJE > KJØKKEN

Sår/hakk i benkeplate.

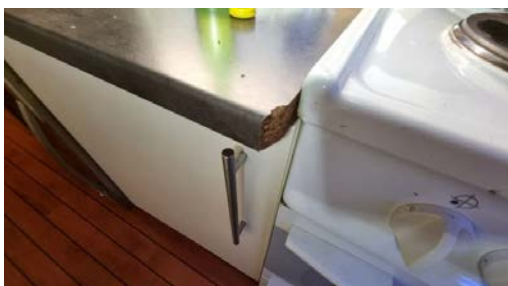
1. ETASJE > KJØKKEN/GANG

Det mangler kantbånd på benkeplate.

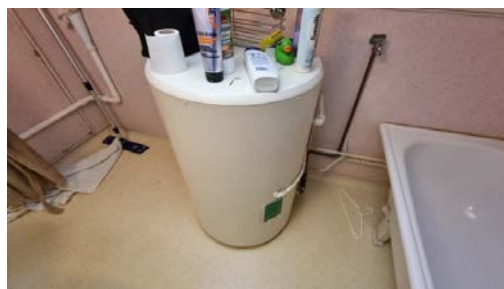
Avvik gjelder for varmtvannsbereder på bad i loftetasjen.

Varmtvannsbereder av eldre dato på bad i loftetasjen.

Utskifting av varmtvannsbereder på påregnes i nærmeste fremtid.
