Tilstandsrapport

Enebolig

Tyrihjellveien 389, 1960 LØKEN

Befaringsdato: 13.02.2026

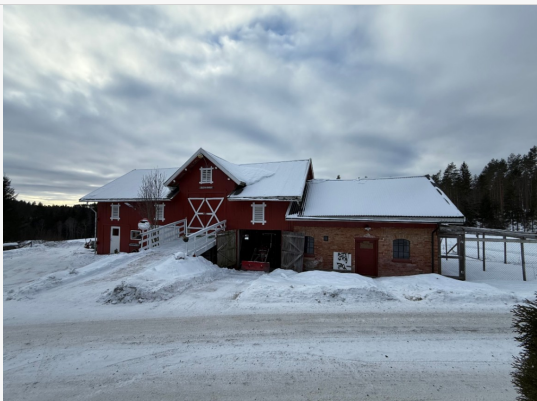
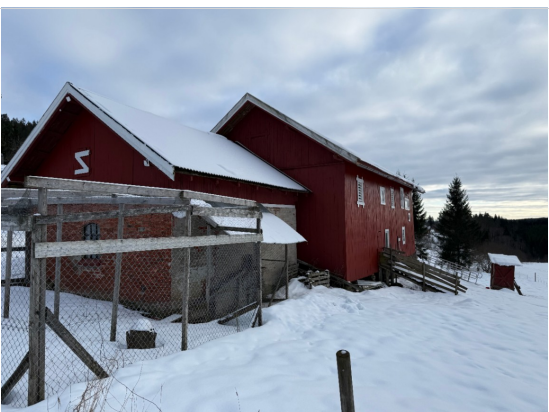
Låve/uthus

Eldre låve med låvebru og fjøs. Bygningen er fundamentert med støpte betongpilarer og støpt betongdekke. Vegger er oppført med reisverkskonstruksjon i tre som utvendig er kledd med trepanel og murkonstruksjon/teglvegger på deler av låven (fjøsset/hønsehuset). Taket er av saltakskonstruksjon som er tekket med takplater. Låven har behov for rehabilitering og ettersyn, spesielt med tanke på ytterkledning og takteking. Noe skjevheter i konstruksjonen. Eier har i senere tid innredet 2. etg. som et samlingslokale. Eldre bygning der det bør beregnes vedlikehold/rehabilitering.
