Nøkkelinformasjon

Aktiv eiendomsmegling har gleden av å presentere Sannesveien 648!

Befaringsdato: 05.05.2026

Rapportdato: 11.05.2026

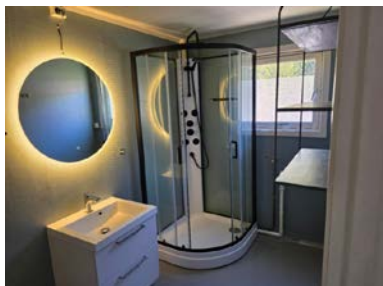
Eldre plastsluk (Begrenset inspeksjon pga dusjkabinett)

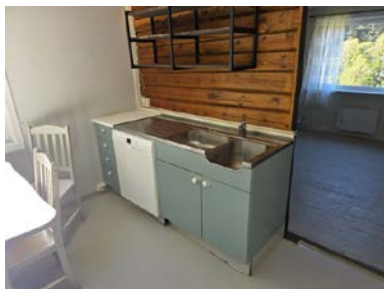
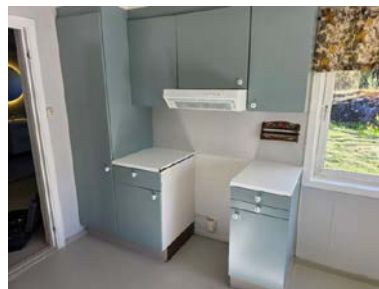
1. ETASJE > KJØKKEN

- Det er påvist skader på overflater/kjøkkeninnredning utover normal slitasjegrad.
 - Kjøkkeninnredningen er av eldre dato, og den mangler bruksfunksjoner/løsninger som er forventet på et kjøkken.
- Det er påvist løse eller manglende hengsler i skap, svelling i sokkel samt generelt mye slitasje på kjøkkeninnredningen.

Svelling i bunn

Det bør vurderes utskifting eller utbedring av kjøkkeninnredningen for å sikre tilfredsstillende funksjon og forhindre ytterligere forringelse. Dersom tiltak ikke gjennomføres, kan det medføre redusert brukervennlighet, økt risiko for skader på innredningen og eventuelt følgeskader på omkringliggende konstruksjoner.
