Lille Almerudvegen 18, 2387 BRUMUNDDAL

**BRUMUNDDAL - Enebolig med flott  
utsikt og gode solforhold.  
Oppgradert kjøkken. Stor terrasse.**

# Tilstandsrapport

Befaringsdato: 12.08.2025

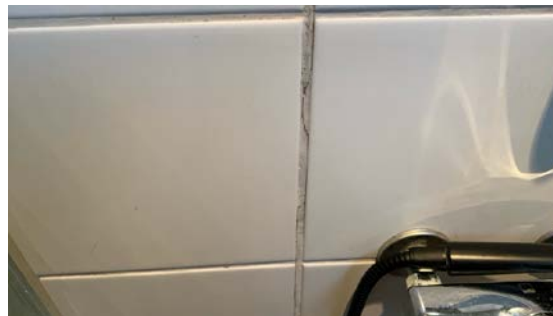
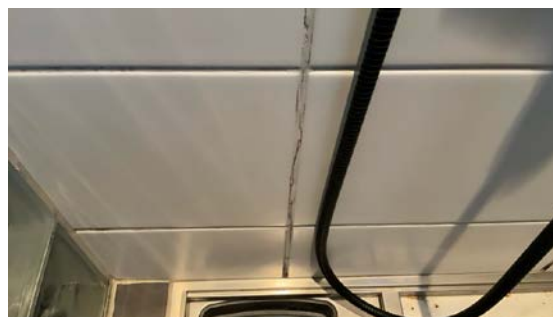
- Det er påvist at flisfuger har riss/sprekker.
- Det er påvist tegn til fuktskader i overflater.

Ved fuktsøk ved vannrør under vask registreres det høye fuktvariasjoner.

- Påviste fuktskader kan føre til muggvekst over tid, noe som kan påvirke innneklimaet. Dersom skadene utvikler seg, kan dette svekke bygningens konstruksjon og medføre større skader på tilstøtende konstruksjoner.
- Dersom tiltaket ikke utføres er det fare for videre skadeutvikling.
- Slike riss/sprekker kan indikere bakenforliggende fuktskader, og konstruksjonen bør observeres jevnlig for å vurdere utvikling.

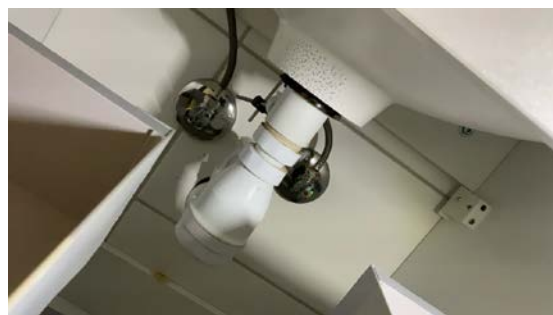
- Dersom avvik ikke utbedres er det fare for videre skadeutvikling.

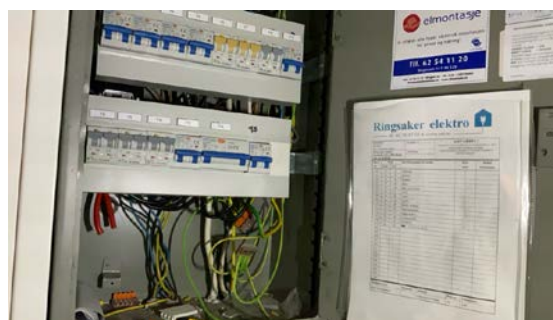
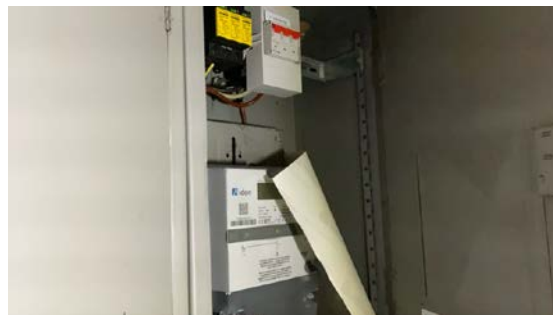
Det er opplyst at noe elektriske arbeider er utført av privatperson med elektrofaglig bakgrunn. Vi gjør oppmerksom på at elektriske installasjoner i bolig skal utføres av registrert elektroinstallasjonsvirksomhet med ansvarlig installatør registrert i DSBs elvirksomhetsregister. Arbeid utført utenfor slik virksomhet anses ikke som dokumentert eller forskriftsmessig, selv om det er utført av faglært person. Kjøper/bruker anbefales å innhente elkontroll og dokumentasjon fra registrert virksomhet. Det er opplyst/observert at elektriske arbeider er utført av privatperson med elektrofaglig bakgrunn. Vi gjør oppmerksom på at elektriske installasjoner i bolig skal utføres av registrert elektroinstallasjonsvirksomhet med ansvarlig installatør registrert i DSBs elvirksomhetsregister. Arbeid utført utenfor slik virksomhet anses ikke som dokumentert eller forskriftsmessig, selv om det er utført av faglært person. Kjøper/bruker anbefales å innhente elkontroll og dokumentasjon fra registrert virksomhet.
