Lille Almerudvegen 18, 2387 BRUMUNDDAL

**BRUMUNDDAL - Enebolig med flott  
utsikt og gode solforhold.  
Oppgradert kjøkken. Stor terrasse.**

# Tilstandsrapport

Befaringsdato: 12.08.2025

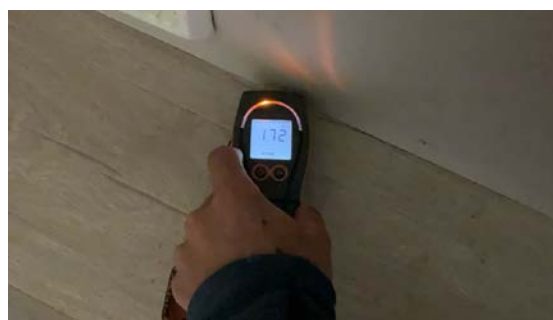
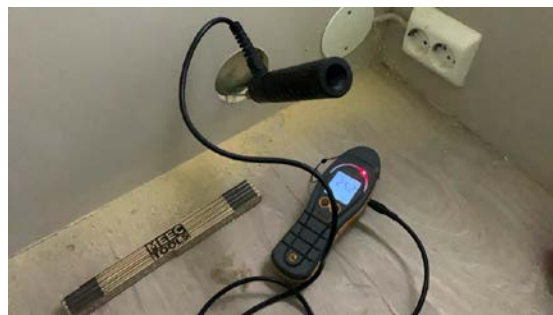
Gulvet har laminat. Veggene har plater og panel. Hulltaking er foretatt og det er påvist avvik i konstruksjonen. Hulltaking er foretatt ved/i yttervegg. Fuktivotemåling (vekt%) i konstruksjonen ble målt til 25.

- Det er gjennom hulltaking påvist høyt fuktnivå inne i trekonstruksjonen i hulltakingen, men ikke påvist fuktskader i dette området. Høy luftfuktighet kan over tid føre til muggvekst eller sverting av materialer. Samtidig kan materialer og konstruksjoner bli ødelagt.

- Det påviste fuktnivå gir grunn til å overvåke konstruksjonen jevnlig for å se utvikling over tid, og eventuelt foreta tiltak for å unngå fuktskader.

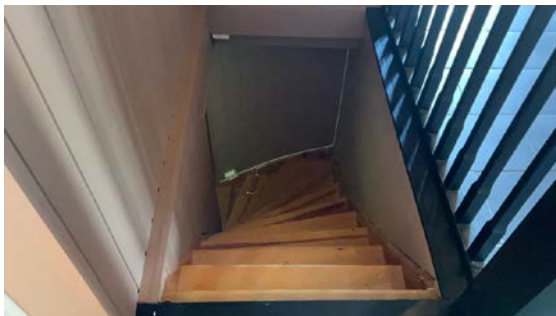
## 1 TG 2 Innvendige dører

Innvendig har boligen malte fyllingsdører.

- Det er påvist avvik som tilsier at det bør foretas tiltak på enkelte dører.
- Soveromsdør tar i karm.

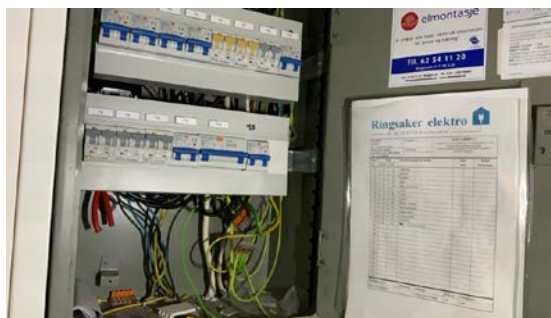
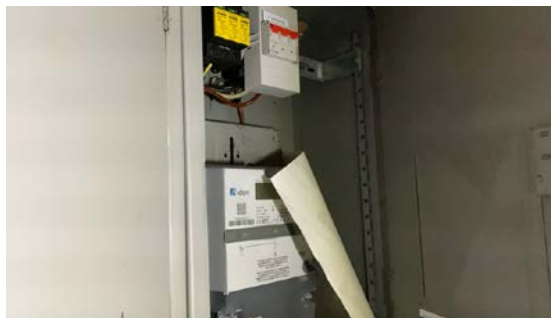
Det er opplyst at noe elektriske arbeider er utført av privatperson med elektrofaglig bakgrunn. Vi gjør oppmerksom på at elektriske installasjoner i bolig skal utføres av registrert elektroinstallasjonsvirksomhet med ansvarlig installatør registrert i DSBs elvirksomhetsregister. Arbeid utført utenfor slik virksomhet anses ikke som dokumentert eller forskriftsmessig, selv om det er utført av faglært person. Kjøper/bruker anbefales å innhente elkontroll og dokumentasjon fra registrert virksomhet. Det er opplyst/observert at elektriske arbeider er utført av privatperson med elektrofaglig bakgrunn. Vi gjør oppmerksom på at elektriske installasjoner i bolig skal utføres av registrert elektroinstallasjonsvirksomhet med ansvarlig installatør registrert i DSBs elvirksomhetsregister. Arbeid utført utenfor slik virksomhet anses ikke som dokumentert eller forskriftsmessig, selv om det er utført av faglært person. Kjøper/bruker anbefales å innhente elkontroll og dokumentasjon fra registrert virksomhet.
