Lille Almerudvegen 18, 2387 BRUMUNDDAL

Tilstandsrapport

Befaringsdato: 12.08.2025

Rapportdato: 25.08.2025

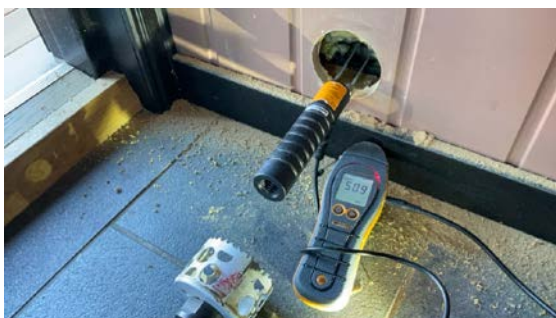
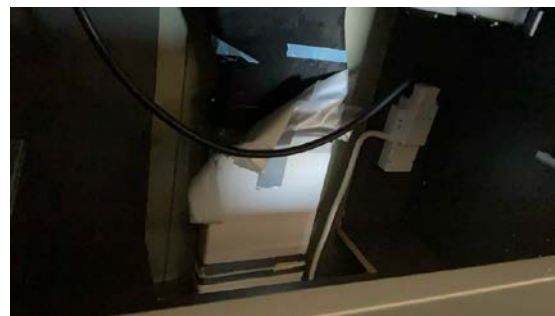
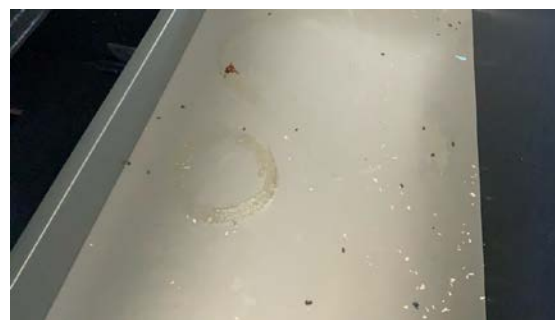
Hulltaking er foretatt og det er påvist avvik i hulltakingen. Hulltaking er foretatt ved/i i gang bak dusjsone.. Fuktkvotemåling (vekt%) i konstruksjonen ble målt til 76.

- Ved fuktmåling i nedre del av vegg mot våtsone fra tilstøtende rom, måles høye fuktverdier.

Det kan ikke registreres bruk av membran på våtrommet og det må gjennomføres fysiske inngrep for å kartlegge skader og omfang for utbedringer.

- Gjennomføre ytterligere undersøkelser og foreta utbedring av skade.

Kostnadsestimat satt for nytt bad.

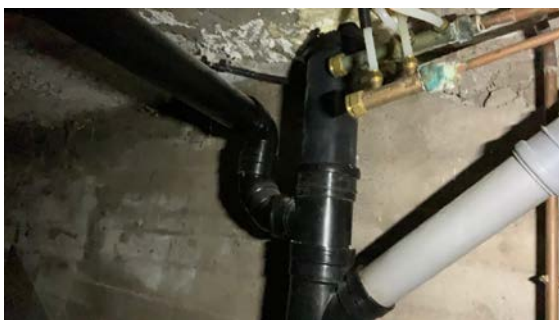
TO 2 Ventilasjon

Boligen har naturlig ventilasjon. Enkelte veggventiler.

- Det er påvist mangelfull ventilasjon på ett eller flere rom i boligen. Begrenset med ventiler i kjeller, påvist med fuktig treverk.
