Lille Almerudvegen 18, 2387 BRUMUNDDAL

# Enebolig med flott utsikt og gode solforhold. Oppgradert kjøkken. Stor terrasse.

# Tilstandsrapport

# gnr. 693, bnr. 4

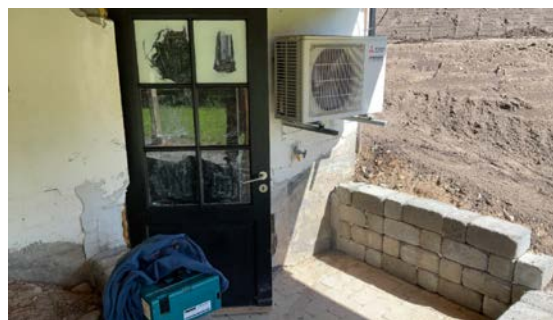
## 1 TG 2 Balkonger, terrasser og rom under balkonger

Terrasse med takpverbygg ved stue. Veranda ved inngangsparti og ved soverom i 1. etasje.

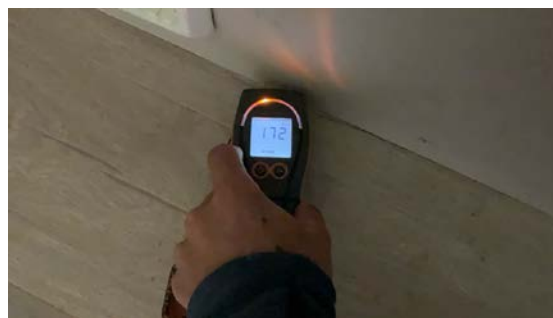
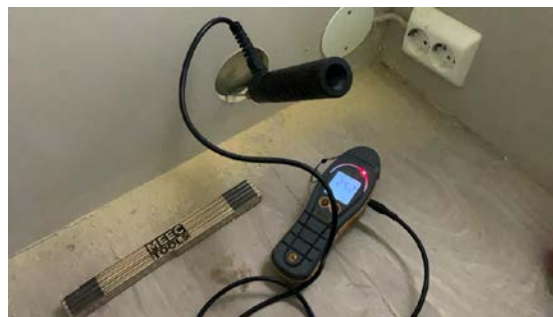
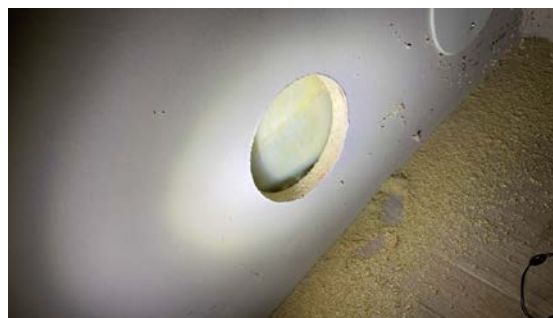
- Det er gjennom målinger påvist høyt fuktnivå i trevegger i underetg./kjeller, det er derfor ikke foretatt hulltaking
- Det er påvist indikasjoner på noe fuktgjennomtrenging inn i kjellermur.

- Det påviste fuktnivå gir grunn til å overvåke konstruksjonen jevnlig for å se utvikling over tid, og eventuelt foreta tiltak for å unngå fuktskader.
- Bedre lufting og noe høyere temperatur er ofte tiltak som hjelper, bør sjekkes nærmere.

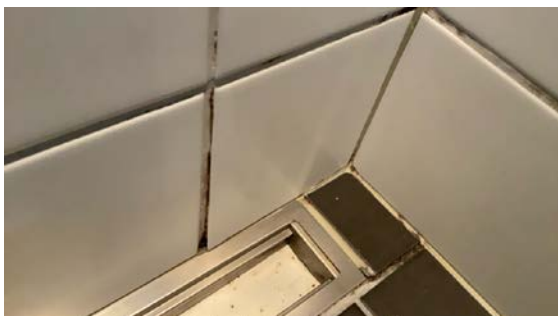
1. ETASJE > BAD

- Det er mulighet for at det kan forekomme vannlekkasje på våtrommet hvor vann ikke vil gå til sluk.
- Det er påvist at noen fliser har bom (hulrom under).
- Målinger viser at det ikke er fall til sluk (motfall).

Skade i overflate på flis ved toalett.

- Et bad med manglende/reduert fall til sluk blir mindre funksjonelt og sikkert for brukeren. Dette kan medføre stående vann på gulvet, vann som ikke ledes effektivt til sluket, økt risiko for at vann renner ut av rommet og redusert sklisikkerhet på gulvet.
- Det bør etableres avrenning inn til sluk for hele våtrommet.
- Eventuelt lekkasjevann fra utstyr utenfor dusjsone vil ikke ha en naturlig vei til sluket. Dette kan føre til at vann samler seg på gulvet og potensielt renner ut av rommet eller trenger inn i konstruksjonen.

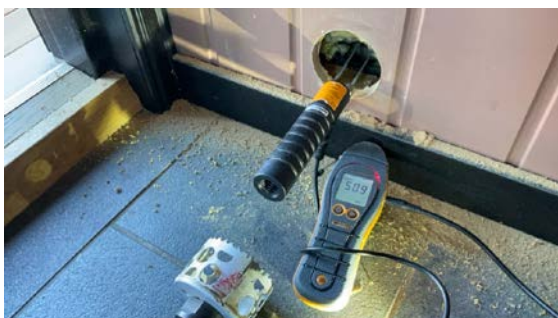
Hulltaking er foretatt og det er påvist avvik i hulltakingen. Hulltaking er foretatt ved/i i gang bak dusjsone.. Fuktkvotemåling (vekt%) i konstruksjonen ble målt til 76.

- Ved fuktmåling i nedre del av vegg mot våtsone fra tilstøtende rom, måles høye fuktverdier.

Det kan ikke registreres bruk av membran på våtrommet og det må gjennomføres fysiske inngrep for å kartlegge skader og omfang for utbedringer.

- Gjennomføre ytterligere undersøkelser og foreta utbedring av skade.

Kostnadsestimat satt for nytt bad.

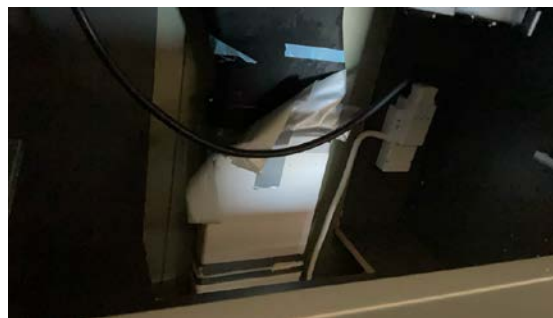
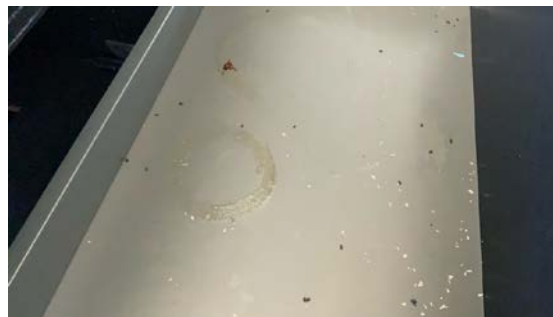
Må sjekkes ytterligere og foreta en sjekk om monteringen er riktig. Det er brukt en del tape for å holde kanalen på plass og tape er løs.

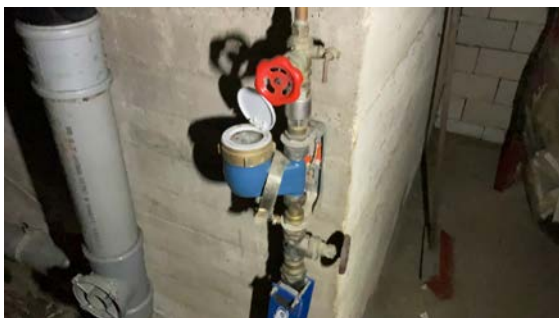
Det er avløpsrør av plast.

- Det er ikke behov for utbedringstiltak siden anlegget fungerer i dag, men ut ifra alder kan skader plutselig oppstå på eldre anlegg.
- I forbindelse med oppgradering av våtrom vil det være naturlig med utskifting av rør.
