# Tilstandsrapport

Enebolig

Fostervolds gate 4, 6516 KRISTIANSUND N

Befaringsdato: 19.12.2024

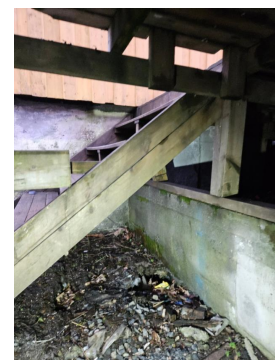
- Det er ingen eller liten lufting i nedre kant av kledning mot grunnmur.
- Det er påvist betydelige råteskader i bordkledningen.
- Det er avvik:

På boligens vest vegg, er noen kledningsbord demontert. Det er ikke utført med sikring mot skadedyr i åpninger i fasade. Kledningen har vedlikeholdsbehov.

Bordkledning med råteskader må skiftes. Videre må konstruksjonen sikres mot skadedyr.

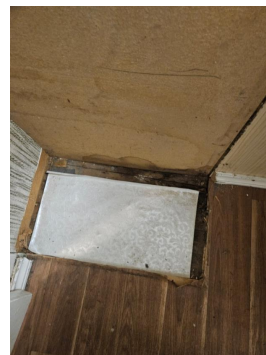
En må forvente generell oppgradering av våtrommets tettesjikt/membran for at våtrommet skal tåle en normal bruk etter dagens krav (tett våtzone). En samlet TG 3 for rommet er satt med bakgrunn i alder og manglende tetthet i våtsonen på rommet. Det er ikke behov for å gjennomføre en detaljert tilstandsanalyse, etter standardens krav.

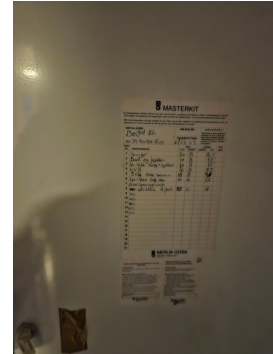
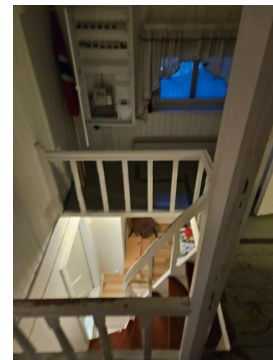
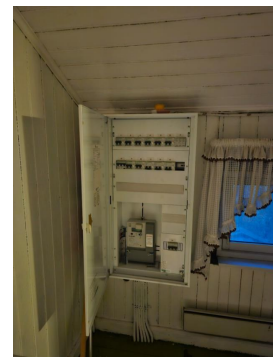
Takstmann er ikke EL fagmann og deler av anlegget er skjult. På generelt grunnlag anbefaler DSB(Direktoratet for Sikkerhet- og Beredskap) kontroll av EL anlegg hvert 5. år. Kostnadsestimat i rapporten her, er for en EL-kontroll og hensyntar ikke eventuelle fremtidige påkostninger for utbedring av eventuelle avvik.
