Salgsobjekt: Landbruk
Eierform: Eiet
Byggeår: 1964
BRA-i/BRA Total: 334/1220 m²
Tomtstr.: 192229 m²
Soverom: 5
Gnr./bnr. Gnr. 108, bnr. 1

Oppdragsnr.: 1201240020

Innholdsrik eiendom nydelig beliggende med koselig tunform. Støl på Fjellsendin.

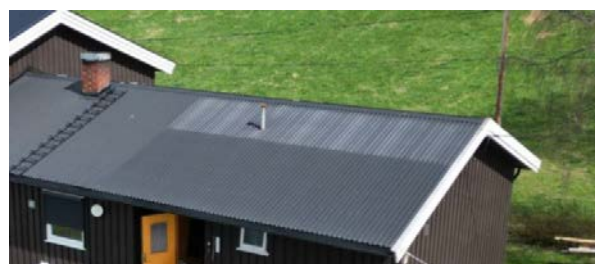
Saltak tekket med svartlakkerte stålplater.
Robust bærende underliggende taktro av rupanel samt underlagstekking med tjærepapp.
Opplekket for ytre platetekking.
- Kommentar:
Det opplyses om endel nyere platetekkinger.

Tak opprinnelig del. Merk alder på taktekket og undertak.

- Overvåk tilstanden jevnlig. For å få tilstandsgrad 0 eller 1 må tekkingen skiftes ut, men tidspunktet for når dette er nødvendig er vanskelig å si noe om.

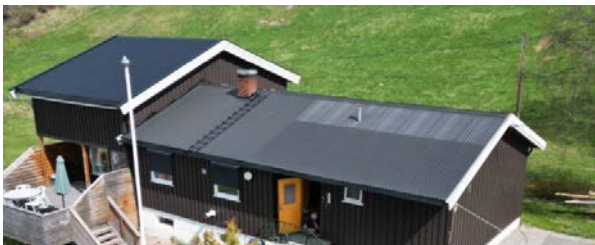
- Det mangler snøfangere på hele eller deler av taket, men det var ikke krav om dette på byggemeldingstidspunktet.
- Det er påvist andre avvik:
 1. Det ses å mangle snøfangere på hele taket ihht dagens forskrifter.
 2. Lufterøret for kloakkluftingen er ført gjennom takplater uten beslag. Event. vann vil renne ned på undertak.
 3. Det mangler utkast på takrennenedløpene.

Stålplater på tak - det anbefales snøfangere.
Det anbefales å sjekke kloakkrørets løsning gjennom taktekke.

- Andre tiltak:
 1. Det er ikke krav om montering av snøfangere, med det anbefales å ettermontere snøfangere for å imøtekomme forskriftene og de anbefalinger som ligger i preakseptert løsning jfr. at det i utgangspunktet skal være snøfangere på tak med stålplater av denne type. Snøfangere anbefales montert de steder det er naturlig med ferdsel/hvor man kan gå under takutspringet.
 2. Det anbefales å sjekke løsningen, og vurdere event. tiltak.
 3. Utkastbend må ettermonteres på nedløpsrørene.

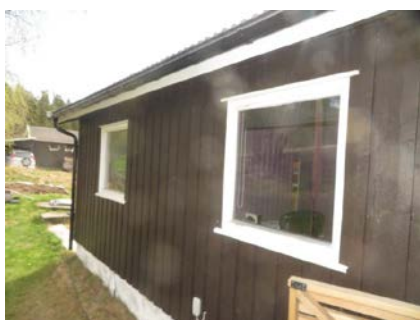
Eldre vindu på kontor.

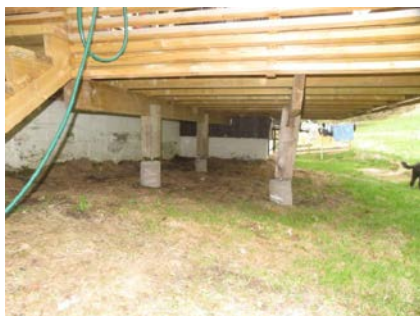
Terrasse ut for spisestue. Nyere etablert - påvist skjevhet i ett av fundamentpunktene.

Mindre konsekvens. Det anbefales å rette opp punktet ved ledighet.

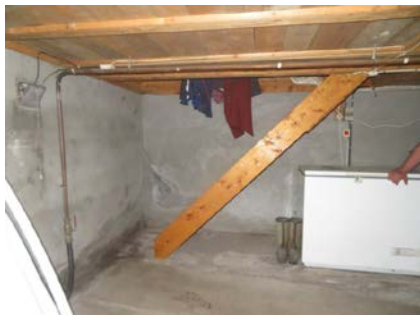
Trapp til kjeller. Mangler rekkverk og håndløper.

Det anbefales å montere rekkverk og håndløper.

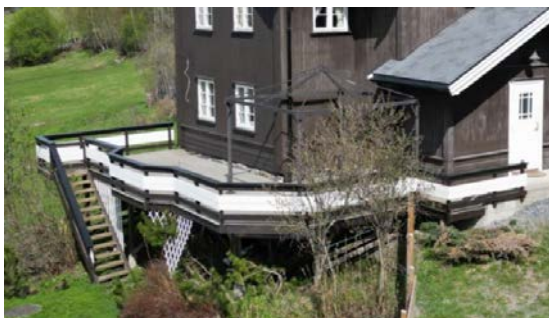
Åpen veranda etter nedre del av huset.

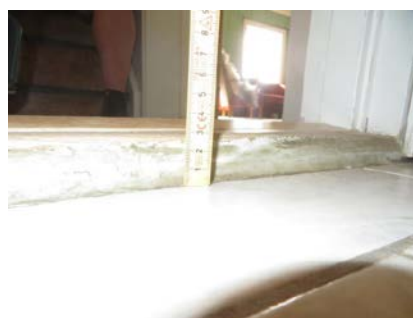
Forhøyet terskelløsning utt mot gang - terskel som flomsikring med tillegg av fallforholdene.

Ingen tiltak ses nødvendige - funksjonskravet er oppfylt og vannet renner til sluk i en ordinær brukssituasjon.

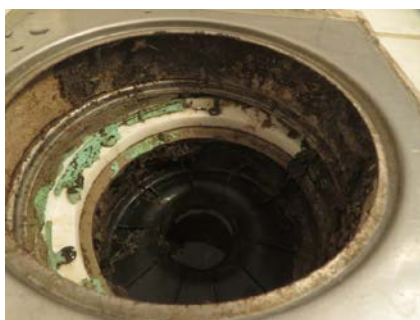
1 stk sluk i gulvet inne i dusjnisen.
Plastsluk med mansjett påvist klemt under klemringen.

Plastsluk med klemring.
Mansjett og membran påvist i sluk.
