Kåshagvegen 116, 2385 BRUMUNDDAL

**VELDRE - Landlig eiendom med  
stor tomt. 4 soverom. Stor garasje.  
Usjenert**

Befaringsdato: 08.05.2025

Rapportdato: 22.05.2025

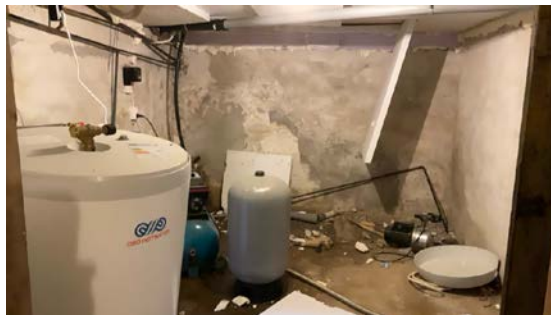
## ! TG IU Kryp kjeller

Bygningen har krypkjeller under trebjelkelag og stubbegulv.

- Vær oppmerksom på denne risikoen, overvåk tilstanden og undersøk dette nærmere, helst med hjelp av en fagkyndig.

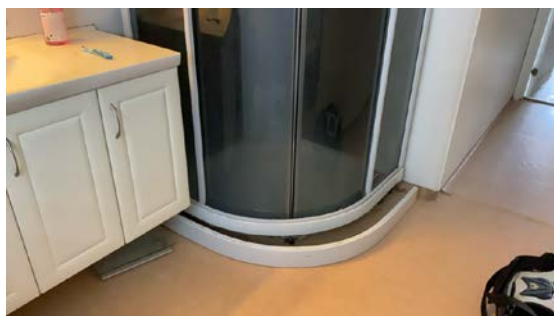
### 1. ETASJE > BAD

#### ! TG 3 Tilliggende konstruksjoner våtrom

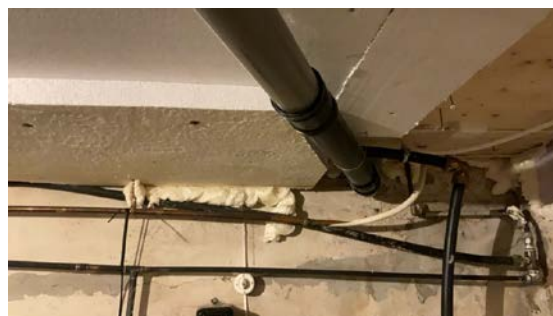
### ! TG 1 Ventilasjon

Boligen har naturlig ventilasjon. Enkelte vegg- og vindusventiler.

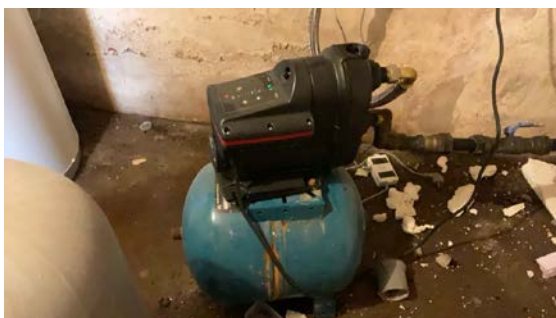
## 1 TG 1 Varmesentral

Bygget varmes opp med varmepumpe, vedfyring og el. varme.  
Panelovner i div. rom.

- Det bør etableres tilfredsstillende el-tilkobling etter gjeldende forskrift.

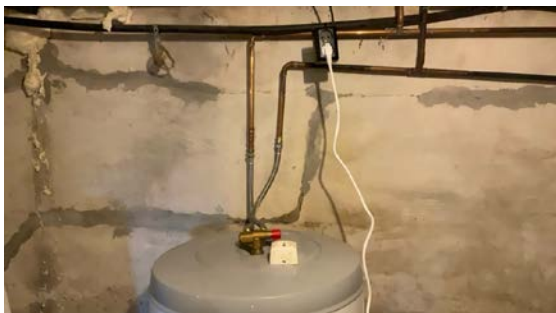
## 1 TG 3 Elektrisk anlegg

Takstmann har ikke elektroutdanning.  
Kostnadsestimat satt for el-kontroll, må påregne større kostnader etter kontrollen.
