Tilstandsrapport

Selveier enebolig (med hybel/leilighet)

Hestaberg 149, 5570 AKSDAL

Rapportdato: 19.05.2026

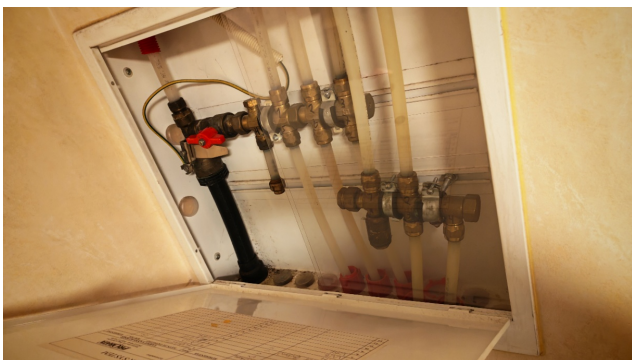
Vannrør av plast (rør-i-rør system).
Stoppekran lokalisert i fordelerskap på vaskerom og i fordelerskap bad/vaskerom u.etg.
Normal levetid for vannledninger av PEX er 25 til 75 år.

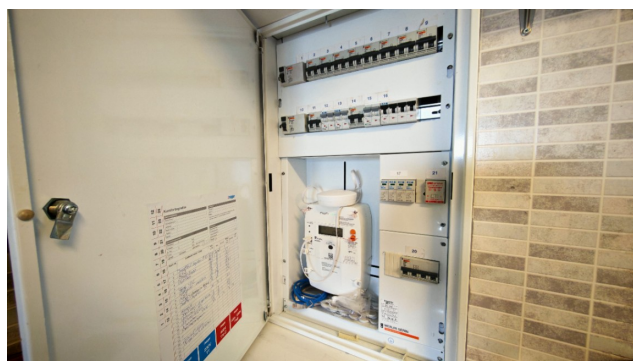
Elektrisk arbeid etter 1999 uten det er fremvist samsvarserklæring.

Samsvarserklæringen er dokumentasjon for at det elektriske arbeidet er prosjektert og utført av en installatørbedrift. Når samsvarserklæring mangler bør interesserte påregne at minimum deler av det elektriske anlegget er montert uten bruk av registrert elektro innstillingsvirksomhet. Kravet til samsvarserklæring kom i 1999.
