# Tilstandsrapport

Enebolig

Vestsida 931, 3623 LAMPELAND

Befaringsdato: 20.06.2025

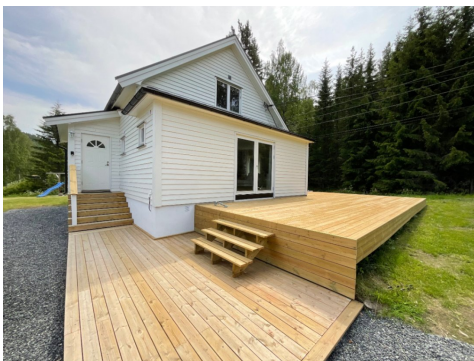
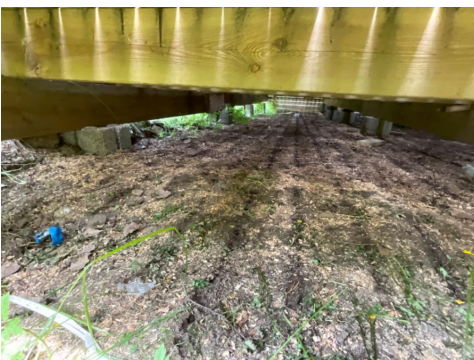
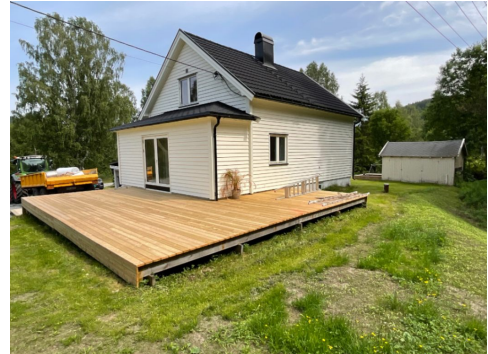
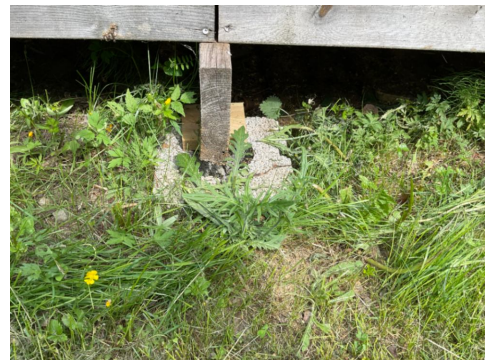
### Vurdering av avvik:

- Lokal utbedring må utføres.

Utbedring til ønsket tilstand og standard må påregnes. Endelige kostnader vil avgjøres av ytterligere undersøkelser, og behov for utbedringer.

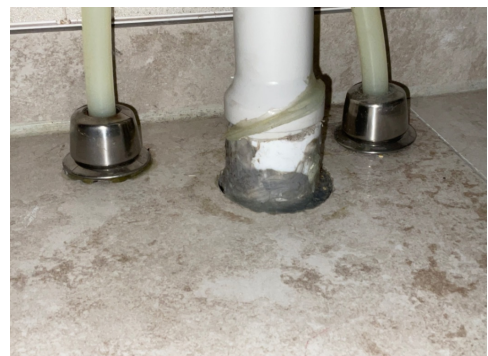
Badet må brukes med varsomhet. Se også punkt gulv.

**Kostnadsestimat: 10 000 - 50 000**

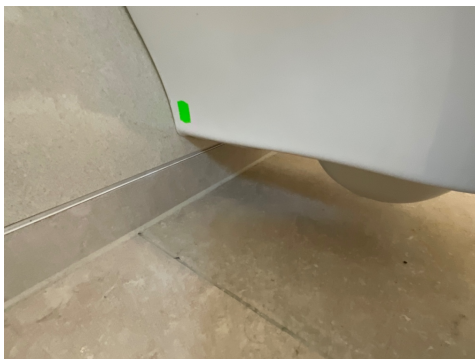
- Det må gjennomføres ytterligere undersøkelser.
- Uten dreneringsløsning/lekkasjesikring kan lekkasjer pågå over lang tid uten å bli oppdaget. Dette kan føre til omfattende fuktskader i omkringliggende byggematerialer.

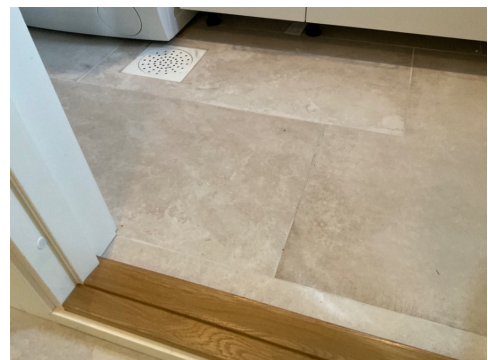
- Til tross for avviket i fall/høydeforskjell til sluk, vil gulvet fortsatt kunne lede vann mot sluket, men med redusert effektivitet. Dette kan potensielt øke risikoen for vannansamling i enkelte områder av badet.

Vær oppmerksom ved bruk. For å få tilstandsgrad 0 eller 1 må gulvet bygges om, for å få riktig fall til sluk. Det vil imidlertid sjelden være økonomisk rasjonelt som et enkeltstående tiltak. Ved en eventuell renovering, påse at våtrommet bygges med riktig fall til sluk. Det skal nevnes at svakt fall øker risikoen for fuktskader til omkringliggende konstruksjoner.
