Vestsida 931, 3623 LAMPELAND

**Innbydende og oppgradert  
enebolig i landlige omgivelser  
med praktisk planløsning - Nærhet  
til marka og Numedalslågen!**

# Tilstandsrapport

Befaringsdato: 20.06.2025

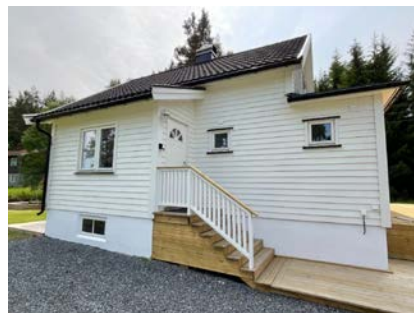
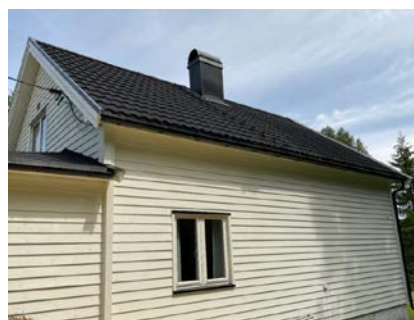
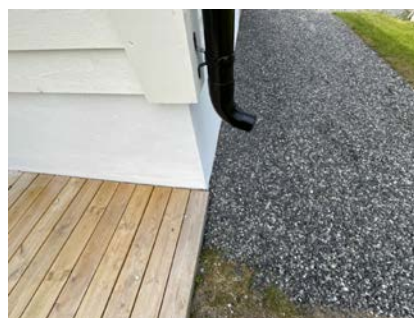
### Veggkonstruksjon

Veggene har bindingsverkskonstruksjon fra byggeår. Fasade/kledning har ny liggende bordkledning.

- Det bør foretas tiltak for å bedre lufting av kledningen.
- Uten tilstrekkelig lufting bak bordkledningen kan fuktighet som trenger inn bak bordene eller gjennom veggen innenfra ikke tørke opp. Dette skaper ideelle forhold for råtesopp og muggvekst.

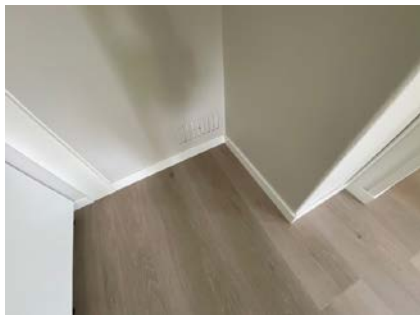
## ! TG 3 Rom Under Terreng

- Det er registrert typisk "kjellerlukt"
- Det er avvik:

Synlig fuktinnsig.

Indikert høye utslag ved fuktsøk.

Det må gjøres tiltak for å senke fuktigheten. Nødvendig utbedring må foretas.

**Kostnadsestimat:** 100 000 - 300 000

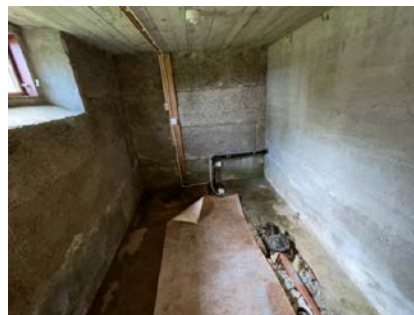
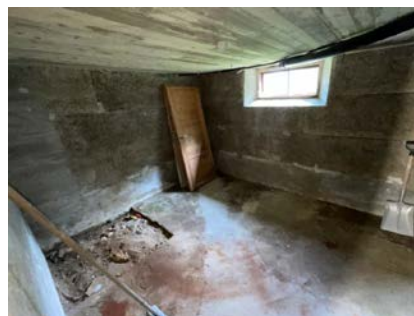
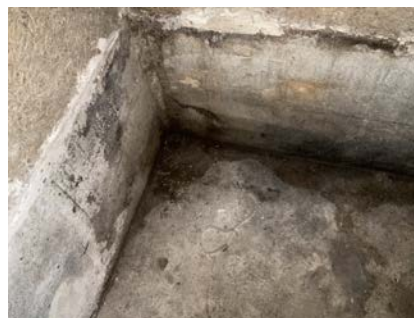
- Det er ikke adgang til deler av kryptkjelleren. Kryptkjeller er kun vurdert i tilgjengelige deler. Kryptkjeller regnes for å være en risikokonstruksjon som er utsatt for fukt- og råteskader i bunnsvill, trebjelkelaget og andre tilstøtende konstruksjoner, på grunn av fuktighet fra grunnen og kondensering ved temperaturforskjeller. Selv om det ikke er avdekket tegn på skader, betyr ikke dette nødvendigvis at det ikke foreligger skader i eller i forbindelse med kryptkjelleren.
- Det er stedvis påvist fuktnivå som tilsier at konstruksjonen kan ha fuktskader.

**Kostnadsestimat: 50 000 - 100 000**

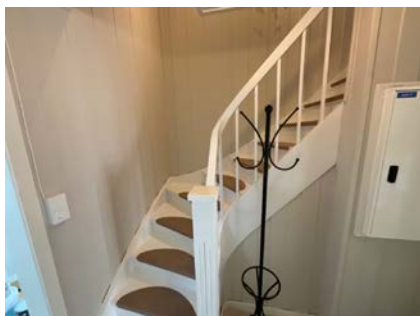
## ! TG 3 Innvendige trapper - Kjeller

Boligen har lakkert tretrapp.

**Kostnadsestimat: Under 10 000**

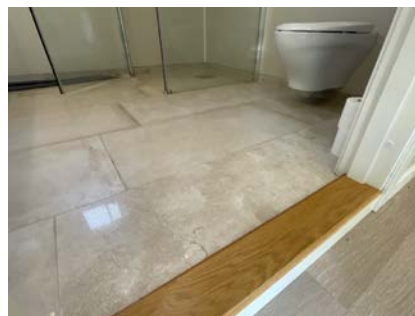
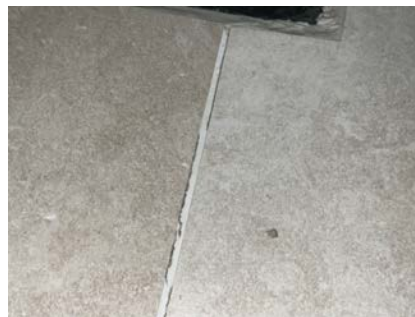
### ! TG 2 Sluk, membran og tettesjikt

Badet må brukes med varsomhet. Se også punkt gulv.

**Kostnadsestimat: 10 000 - 50 000**

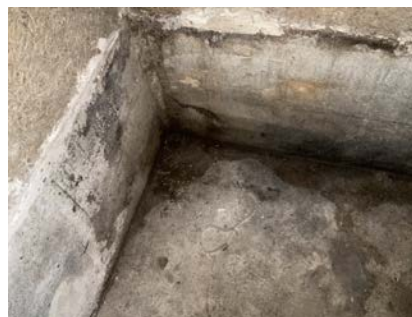
## Grunnmur og fundamenter

Bygningen har betonggrunnmur. Tilbygg har ringmur i leca.

- Det bør foretas terrengjusteringer.
- Ytterligere undersøkelser anbefales.

Det anbefales bedring av fall forhold på terreng bort fra boligen. Grunnforhold kan spille inn på hvor krevende/ lett det er å etablere godt fall bort fra bygningen på alle sider. Endelig kostnad til dette er derfor usikker. Takvann bør ledes bort fra boligen i tette rør, og til drenskum. Endelige kostnader vil avgjøres av ytterligere undersøkelser.
