Forstmester Barths veg 8, 2407 ELVERUM

**Lys og trivelig enebolig med  
hybdeldel i 2. etasje og  
inntilbygget garasje. Stor og solrik  
hjørnetomt. Uthus på 28m<sup>2</sup>.**

Befaringsdato: 21.09.2025

Rapportdato: 23.09.2025

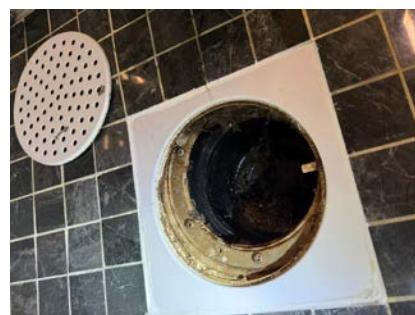
## ! TG 1 Sluk, membran og tettesjikt

Det er plastsluk og smøremembran med ukjent utførelse. Synlig mansjett under klemring.

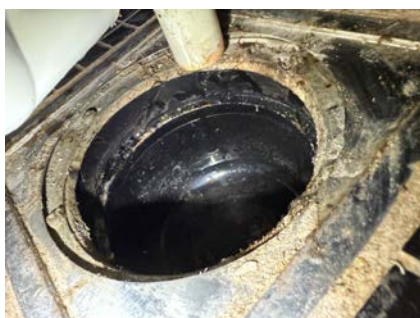
- Når sluket har begrenset tilgang, er det vanskelig å rengjøre sluket og å inspisere den for å oppdage skader i membranen/fuger rundt sluket, som er avgjørende for å forhindre lekkasjer.
- Tilgang til sluk må bedres både for inspeksjon og rengjøring.
