Forstmester Barths veg 8, 2407 ELVERUM

**Lys og trivelig enebolig med  
hybdeldel i 2. etasje og  
inntilbygget garasje. Stor og solrik  
hjørnetomt. Uthus på 28m<sup>2</sup>.**

# Tilstandsrapport

## ENEBOLIG

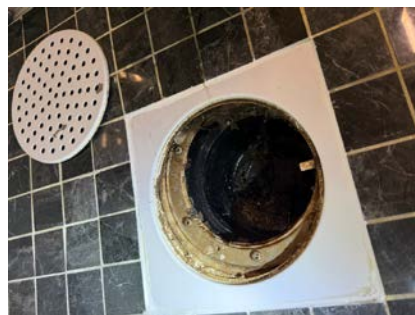
#### TG 1 Sluk, membran og tettesjikt

Det er plastsluk og smøremembran med ukjent utførelse. Synlig mansjett under klemring.
