Forstmester Barths veg 8, 2407 ELVERUM

**Lys og trivelig enebolig med  
hybdeldel i 2. etasje og  
inntilbygget garasje. Stor og solrik  
hjørnetomt. Uthus på 28m<sup>2</sup>.**

Befaringsdato: 21.09.2025

Rapportdato: 23.09.2025

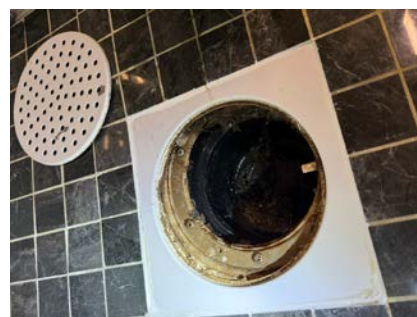
#### TG 1 Sluk, membran og tettesjikt

Det er plastsluk og smøremembran med ukjent utførelse. Synlig mansjett under klemring.
