**aktiv.**

Nepleveien 62, 1852 MYSEN

# Tilstandsrapport

gnr. 254, bnr. 6

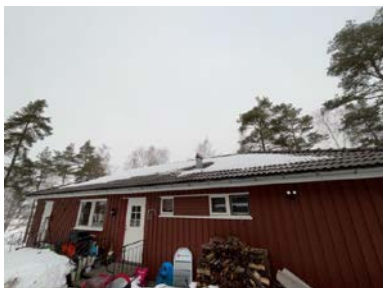
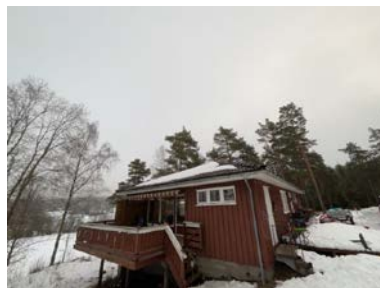
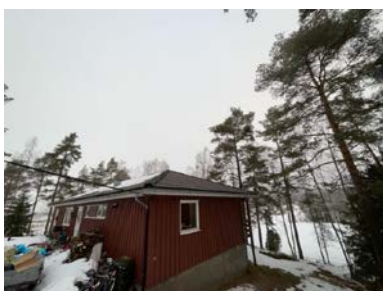
- Overvåk tilstanden jevnlig. For å få tilstandsgrad 0 eller 1 må tekingen skiftes ut, men tidspunktet for når dette er nødvendig er vanskelig å si noe om.

Foreta ytterligere undersøkelser når tekingen er snøfri.

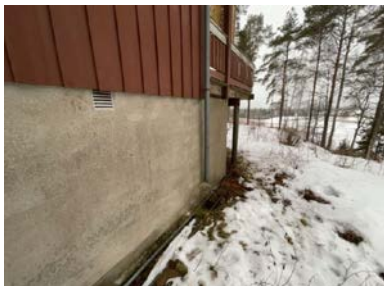
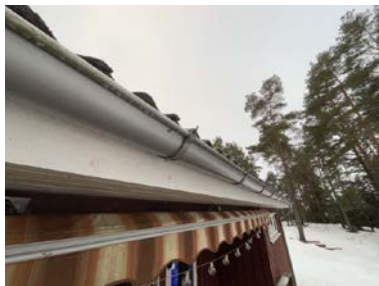
Det bør vurderes å montere snøfangere for å hindre risiko for snøras som kan medføre skade.

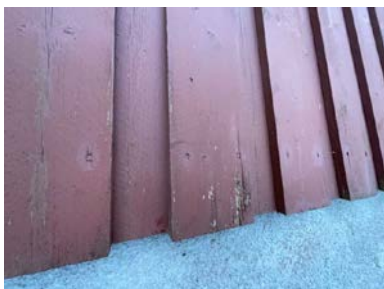
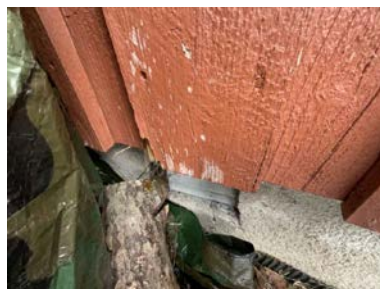
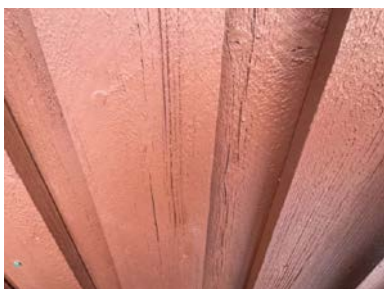
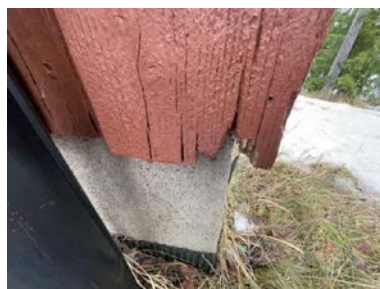
## TG 2 Veggkonstruksjon

- Det er påvist spredte råteskader i bordkledningen.

- Råteskadet trekledning må skiftes ut.

Utføre vedlikehold.

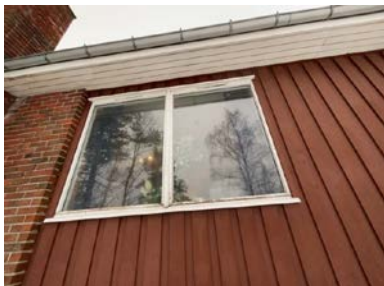
- Det er påvist vinduer med fukt/råteskader.
- Vinduet er punktert.

- Vinduer med råteskader må erstattes med nye.

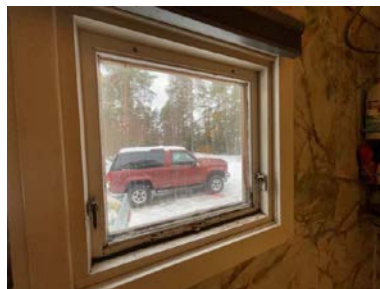
Vindu bad

- Karmene i vinduer er slitte og det er sprekker i trevirket.
- Det er påvist tegn på innvendig kondensering av enkelte vindusglass.
- Vinduer har vedlikeholdsetterslep.

- Det må påregnes noe vedlikehold og at enkelte vinduer må skiftes ut.

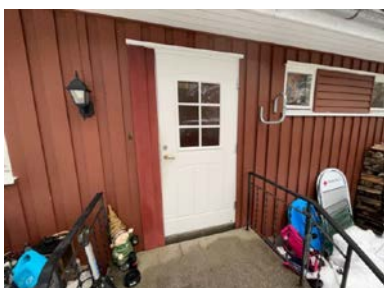
- Karmene i dører er værslitte utvendig og det er sprekker i trevirket.
- Det er påvist dører som er vanskelig å åpne eller lukke.

Justere døren.

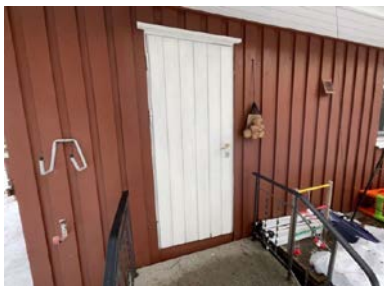
## Ytterdør til vaskerom

- Karmene i dører er værslitte utvendig og det er sprekker i trevirket.
- Det er påvist dører som er vanskelig å åpne eller lukke.

Man må kunne forvente behov for utskiftning.

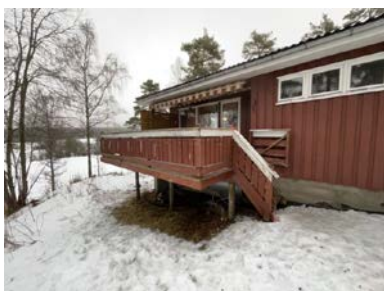
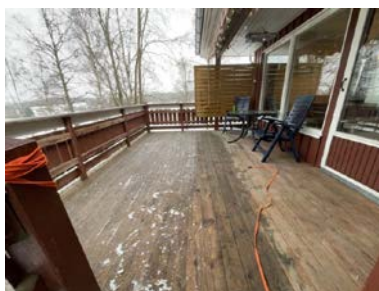
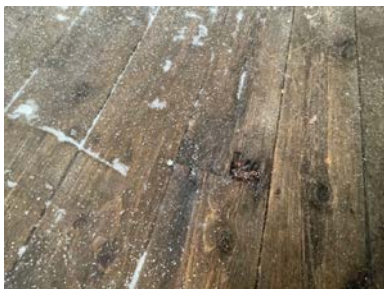
## Balkonger, terrasser og rom under balkonger

Fra stuen er det utgang til en delvis overbygd veranda i trekonstruksjoner.

Utføre vedlikehold, og råteskadet treverk må skiftes ut.

Dersom rekkverket skal tilfredsstillе dagens forskriftskrav må rekkverket endres.

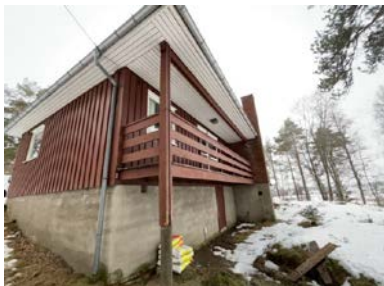
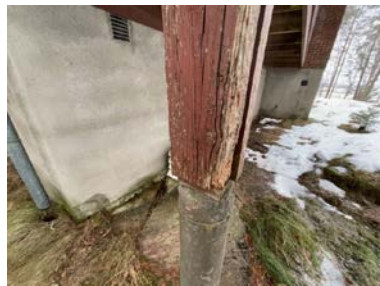
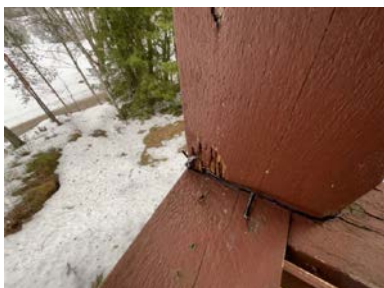
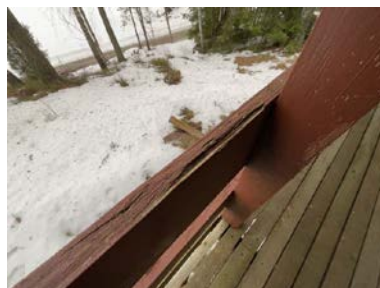
## Balkonger, terrasser og rom under balkonger - 2

- Rekkverket er for lavt i forhold til dagens krav til rekkverkshøyder.
- Det er påvist fukt/råteskader i konstruksjonen.
- Åpninger i rekkverk er ikke i henhold til krav i dagens forskrifter.

- Råteskadede konstruksjoner må skiftes ut.

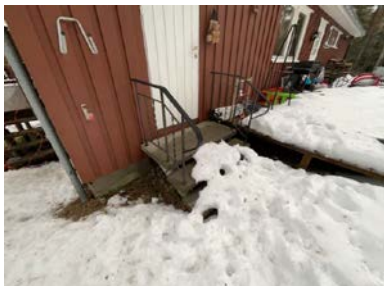
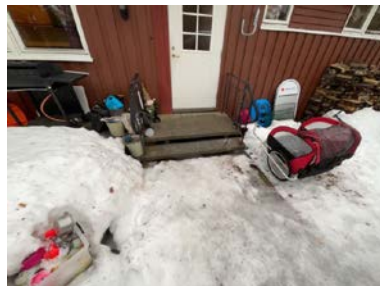
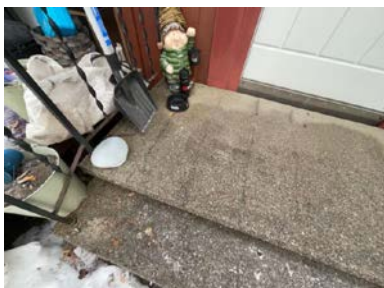
## TG 2 Utvendige trapper

Det observeres sprekker i trinn. Rekkverk har skjevheter og korrosjon (rust). Den ene trappen var snødekt på befaringstidspunktet.

Utføre vedlikehold, og dersom trappen skal tilfredsstille dagens krav må rekkverk endres.

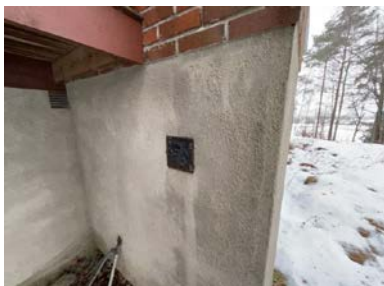
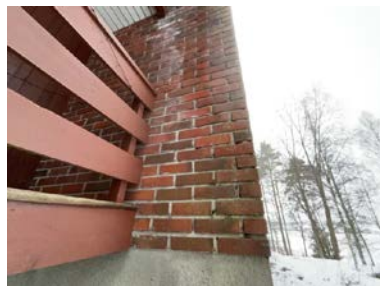
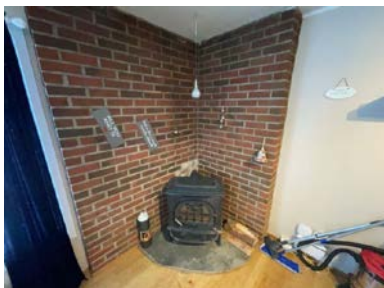
Pipa har etterslep av vedlikehold, og det observeres løse fuger, og stedvis kalkutslag.

Utføre vedlikehold.

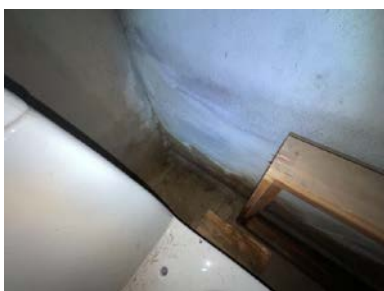
## ! TG 2 Rom Under Terreng

Det er påvist indikasjoner på fuktgjennomtrenging inn i kjellermur og kjellergulv. Årsaken er trolig svakheter ved drenering, og manglende kapillærbrytende sjikt mot grunnen.

Det er viktig å ha mest mulig åpne mur konstruksjoner, samt at ting og gjenstander som kan ta skade bør ikke lagres i direkte kontrakt med underlaget. For å lukke avvik må det iverksettes tiltak med fuktsikring.

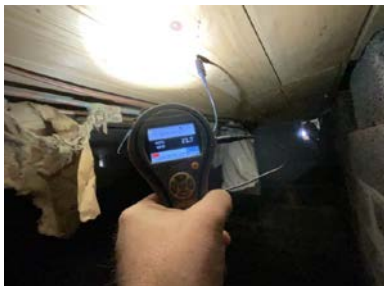
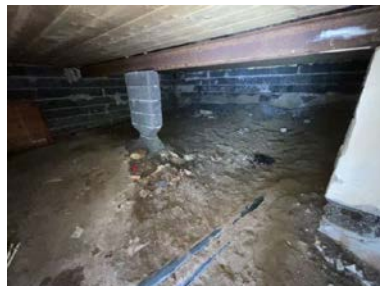
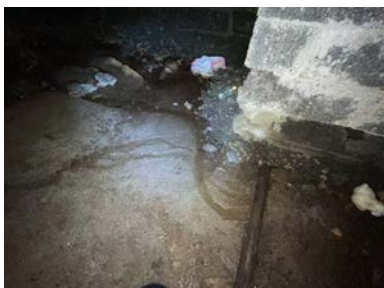
## Krypkjeller

- Det er stedvis påvist fuktnivå som tilsier at konstruksjonen kan ha fuktskader.
- Det er påvist synlig vann i krypkjeller eller synlige tegn på innsig av vann i krypkjeller.

Ved måling med pigg i stubbloft (himling i krypkjeller) indikeres høye fuktverdier, og lokalt med råte.

Fuktigheten er høy i krypkjeller på grunn av fuktighet fra grunnen, innsig av vann og/eller kondensering. Temperatur og fuktforhold kan gi skader i konstruksjoner slik som bjelkelag, og ofte utvikle seg over tid. En tilstandsrapport som denne baseres på en visuell befarings uten inngrep i konstruksjonen.

- Ytterligere undersøkelser må foretas for å få kartlagt tilstanden og omfanget på eventuelle skader.

Fuktig grunn i krypkjeller bør plastes for å begrense fordampning fra grunnen mest mulig.

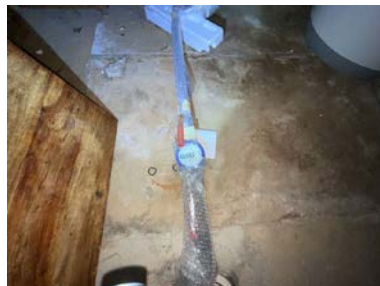
Det observeres lekkasje fra vannrør i kjøkkenbenken (jfr. «Kjøkkeninnredning»).

Lekkasje fra rør i kjøkkenbenk.

Lekkasje må utbedres.

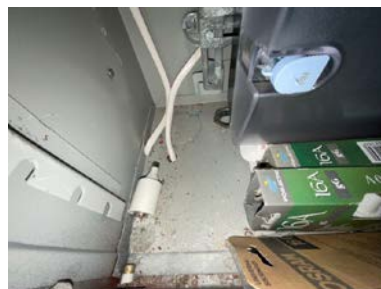
Hull i sikringsskap.
