Nepleveien 62, 1852 MYSEN

**Trømborg/Mysen - Enebolig med  
alt på en flate. Fantastisk  
beliggenhet i foten av  
Trømborgfjella. Usjenert og solrikt.**

# Tilstandsrapport

Befaringsdato: 22.01.2026

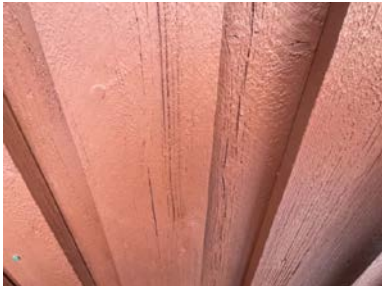
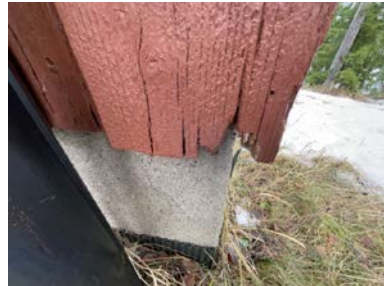
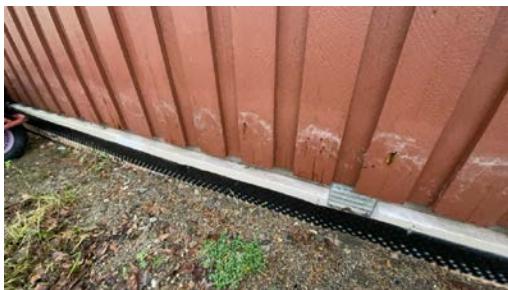
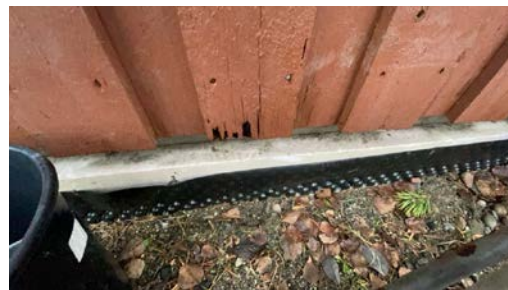
## TG 3 Veggkonstruksjon

- Det er ingen eller liten lufting i nedre kant av kledning mot grunnmur.
- Det er påvist betydelige råteskader i bordkledningen.
- Det er påvist spredte råteskader i bordkledningen.
- Det er værslitt/oppsprukket trevirke/trepaneler.

- Råteskader i bordkledningen vil fortsette å utvikle seg både i tilliggende bordkledning og til bakenforliggende veggkonstruksjon, dersom en ikke foretar tiltak.
- Uten tilstrekkelig lufting bak bordkledningen kan fuktighet som trenger inn bak bordene eller gjennom veggen innenfra ikke tørke opp. Dette skaper ideelle forhold for råtesopp og muggvekst.
- Utføre vedlikehold. Kostnadsestimatet er kun satt for den lokale utbedringen av TG3 avviket som i dette tilfellet gjelder å skifte ut råteskadet bordkledning, ikke eventuelle følge tiltak som kan følge med og heller ikke eventuelle andre TG2 avvik som er nevnt under denne konstruksjonen

Veggene har bindingsverkskonstruksjon fra byggeår. Fasade/kledning har stående bordkledning.

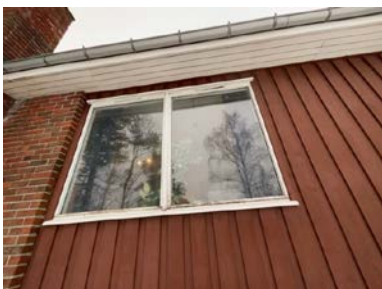
- Det er påvist vinduer med fukt/råteskader.
- Vinduet er punktert.

- Vinduer med råteskader må erstattes med nye.

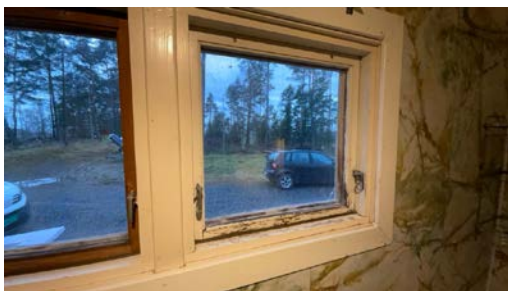
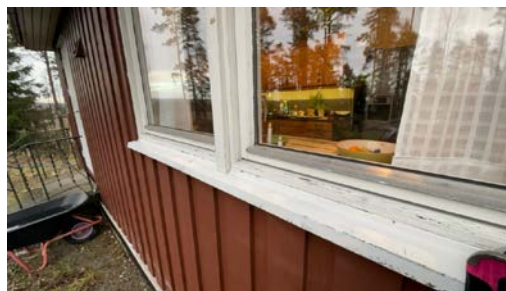
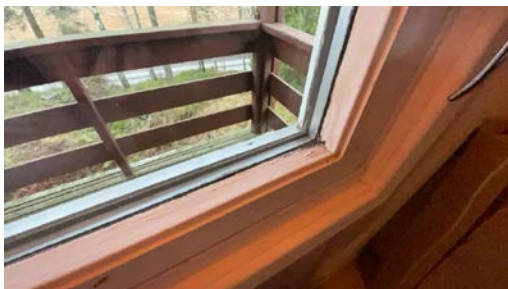
## TG 2 Vinduer - 2

- Det er påvist tegn på innvendig kondensering av enkelte vindusglass.
- Karmene i vinduer er slitte og det er sprekker i trevirket.
- Vinduer har vedlikeholdsetterslep.

Bygningen har malte trevinduer med 2-lags glass, og trevinduer med koblet glass.

- Det må påregnes noe vedlikehold og at enkelte vinduer må skiftes ut.

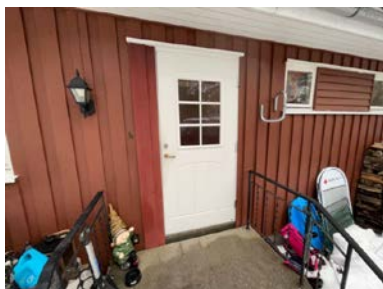
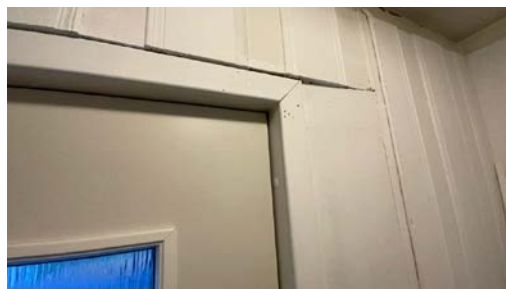
## TG 2 Dører

Bygningen har malt hovedytterdør.

Den enkelte må vurdere behov for tiltak.

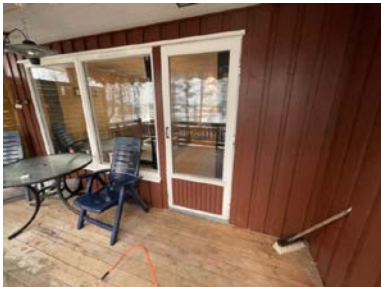
Balkongdør i stue

Bygningen har malte balkongdører i tre.

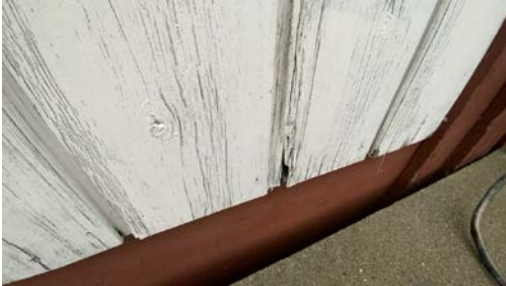
## TG 3 Balkonger, terrasser og rom under balkonger

Fra stuen er det utgang til en delvis overbygd veranda i trekonstruksjoner.

- Det er påvist fukt-/råteskader i konstruksjonen.
- Rekkverket er for lavt i forhold til dagens krav til rekkverkshøyder.

Utføre vedlikehold, og råteskadet treverk må skiftes ut.

Dersom rekkverket skal tilfredsstille dagens forskriftskrav må rekkverket endres.

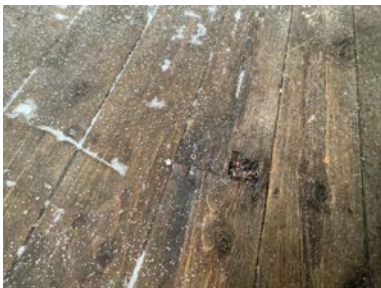
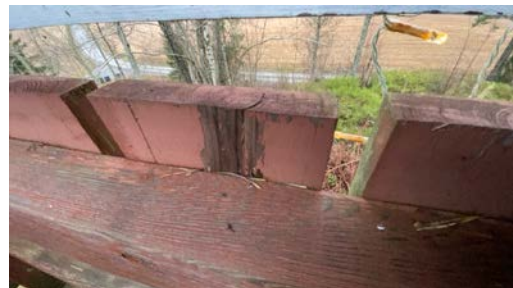
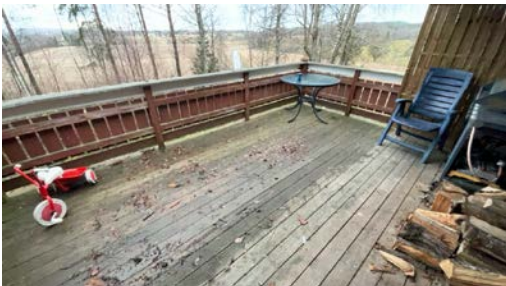
## TG 3 Balkonger, terrasser og rom under balkonger - 2

Fra soverommet er det utgang til en veranda i trekonstruksjoner.

- Åpninger i rekkverk er ikke i henhold til krav i dagens forskrifter.
- Det er påvist fukt-/råteskader i konstruksjonen.
- Rekkverket er for lavt i forhold til dagens krav til rekkverkshøyder.

- Råteskadede konstruksjoner må skiftes ut.

For å kunne tilfredsstille dagens forskriftskrav må rekkverk endres.

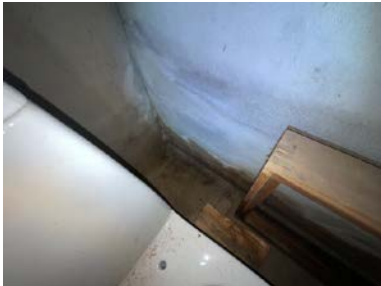
## TG 3 Krypjkjeller

- Det er stedvis påvist fuktnivå som tilsier at konstruksjonen kan ha fuktskader.
- Det er påvist synlig vann i krypkjeller eller synlige tegn på innsig av vann i krypkjeller.

Ved måling med pigg i stubbloft (himling i krypkjeller) indikeres høye fuktverdier, og lokalt med råte.

Fuktigheten er høy i krypkjeller på grunn av fuktighet fra grunnen, innsig av vann og/eller kondensering. Temperatur og fuktforhold kan gi skader i konstruksjoner slik som bjelkelag, og ofte utvikle seg over tid. En tilstandsrapport som denne baseres på en visuell befarings uten inngrep i konstruksjonen.

- Ytterligere undersøkelser må foretas for å få kartlagt tilstanden og omfanget på eventuelle skader.

Fuktig grunn i krypkjeller bør plastes for å begrense fordampning fra grunnen mest mulig.  
Jfr. også punktet "Drenering".

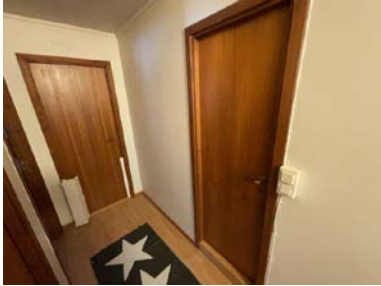
## TG 2 Andre innvendige forhold

Det observeres ekskrementer etter mus.

Det anbefales å kontakte autorisert skadedyrfirma for inspeksjon og bekjempelse. Gnagere kan skade isolasjon, rør, elektriske installasjoner og trekonstruksjoner, samt bidra til dårligere hygieniske forhold.

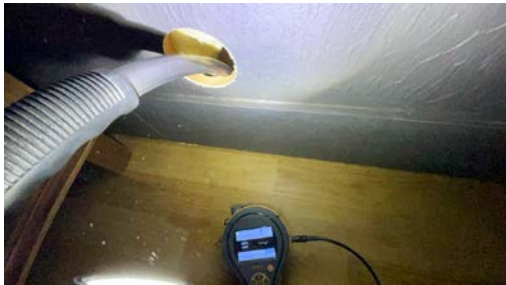
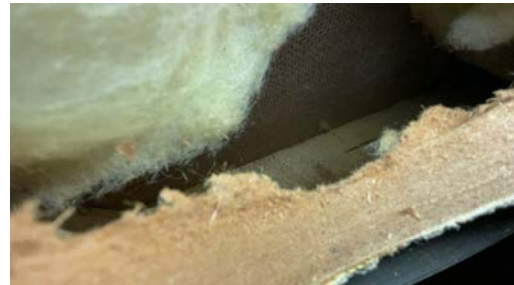
## 1. ETASJE > BAD

TG 3 er satt på bakgrunn av at våtrommet har oversteget normal forventet levetid/brukstid, samt utførelse i forhold til dagens krav til våtrom og generell tilstand. Det er fukt/råteskade i veggplate bak badekar, og det er sprekker fugmasse.

Det har blitt dusjet direkte på vegger og gulv, noe som på generelt grunnlag kan være en risikoløsning med hensyn til fukt i bakenforliggende og underliggende konstruksjoner.

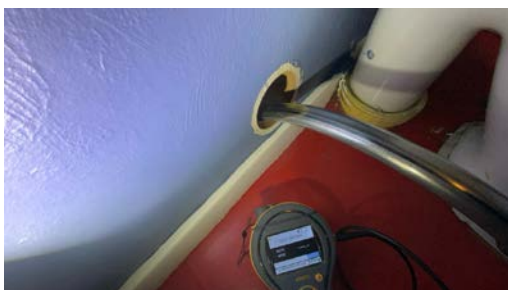
Det registreres brukslitasje. Et par fronter har behov for justering, og det er eldre fuktskader i kjøkkenbenk på grunn av tidligere lekkasje fra vannledning i benkeskap.

Den enkelte må vurdere behov for tiltak.

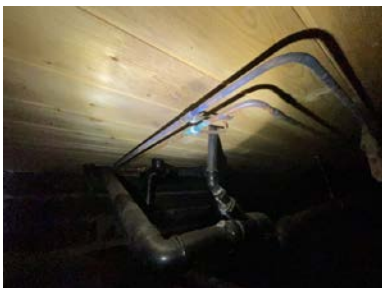
## TG 2 Avløpsrør

Det er avløpsrør av plast.

- Det er ikke behov for utbedringstiltak siden anlegget fungerer i dag, men ut ifra alder kan skader plutselig oppstå på eldre anlegg.
- Tidspunkt for utskiftning av avløpsrør nærmer seg.
- I forbindelse med oppgradering av våtrom vil det være naturlig med utskiftning av rør.

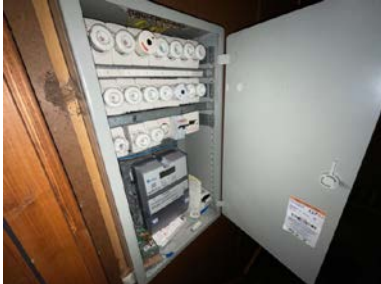
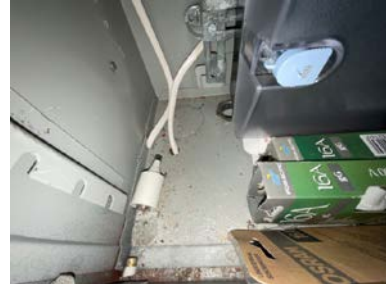
Hull i sikringskap.

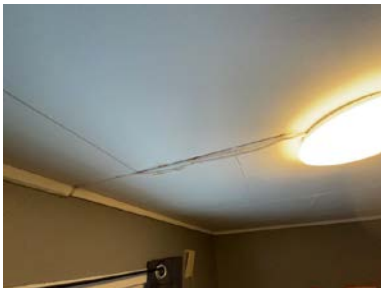
Løs kabel til taklampe.

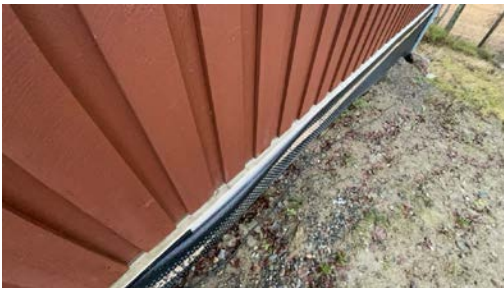
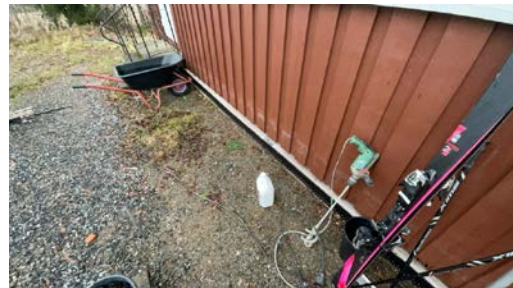
Bygningen har grunnmur i lettklinkerblokker.

Det observeres sprekker, korrosjon av armering og omfattende oppsmuldring i lettklinkerblokkene. Sannsynlig årsak kan være et for høyt svovel innhold i lettklinkeren som reagerer/ blir påvirket av fuktighet.

Foreta ytterligere undersøkelser for å få kartlagt omfang av utbedring, og utfør snarlige tiltak for å unngå ytterligere skader på grunnmur og skader på boligen.

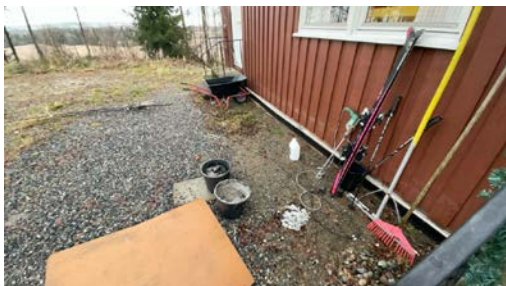
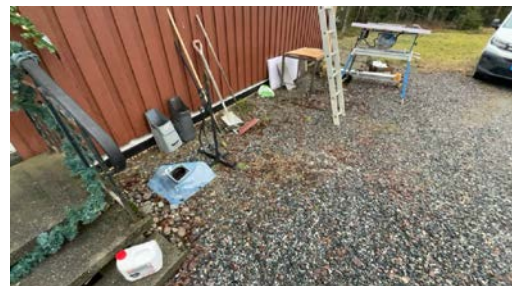
Utvendige avløpsrør er av plast og utvendige vannledninger er av plast (PEL). Det er septiktank med overløp til grøft og offentlig vannforsyning via private stikkledninger iflg. tidligere tilstandsrapport. Utvendige vann og avløpsledninger er antatt fra 1975.

- Det er ikke behov for utbedringstiltak siden anlegget fungerer i dag, men ut ifra alder kan skader plutselig oppstå på eldre anlegg.
